SCHEDA DI SINTESI E PRIMA VALUTAZIONE DEL COMPARTO

Comune		Matera
N° comparto		1
Denominazione		Zone Artigianali
N° abitanti		501
Superficie		865169.87
% popolazione sul totale		0.8
% Fasce più deboli	Residenti età < 14 anni	16.5
	Residenti età > 65 anni	11
	1 componente	4.1

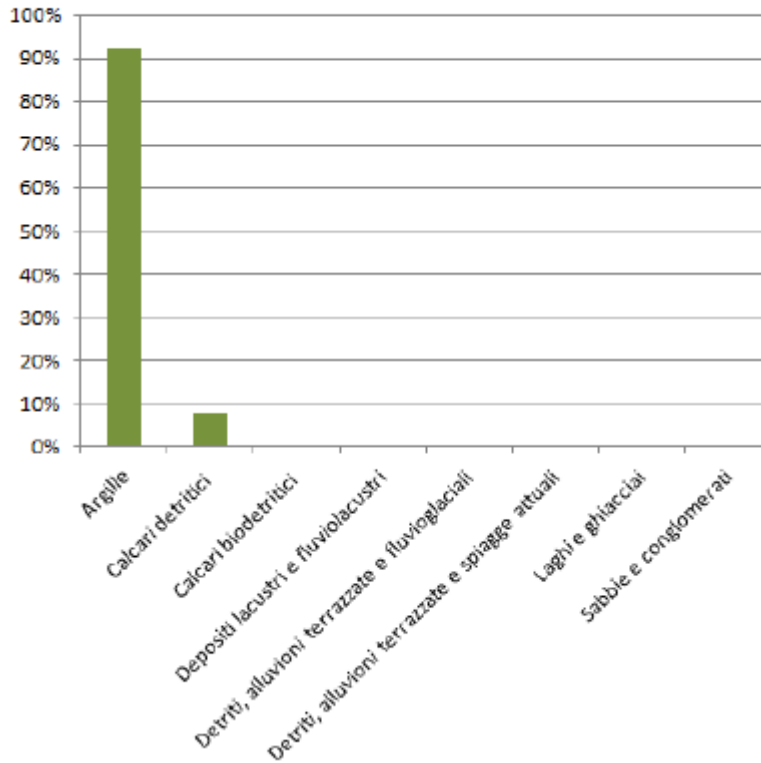
Geologia del suolo

Descrizione della geologia	Percentuale
Argille	92.26
Calcari detritici	7.74
Calcari biodetritici	0
Depositi lacustri e fluviolacustri	0
Detriti, alluvioni terrazzate e fluvioglaciali	0
Detriti, alluvioni terrazzate e spiagge attuali	0
Laghi e ghiacciai	0
Sabbie e conglomerati	0
Totale	100

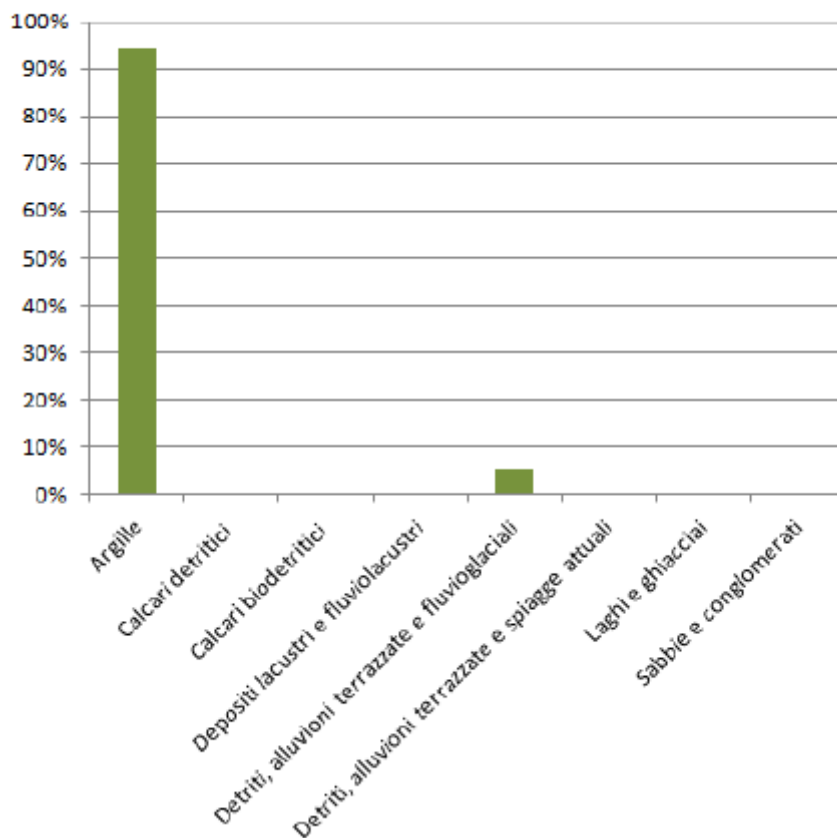
Geologia del suolo

Descrizione della geologia	Percentuale
Argille	94.52
Calcari detritici	0
Calcari biodetritici	0
Depositi lacustri e fluviolacustri	0
Detriti, alluvioni terrazzate e fluvioglaciali	5.47
Detriti, alluvioni terrazzate e spiagge attuali	0
Laghi e ghiacciai	0
Sabbie e conglomerati	0
Totale	99.99

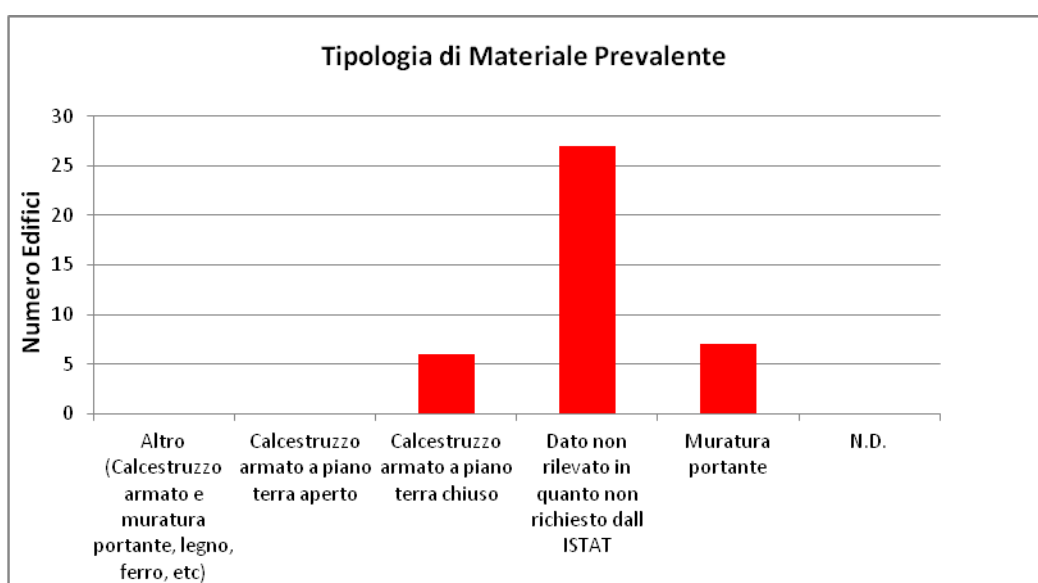
TIPOLOGIA DI MATERIALE PREVALENTE	N° edifici	%
Altro (Calcestruzzo armato e muratura portante, legno, ferro, etc)	0	0
Calcestruzzo armato a piano terra aperto	0	0
Calcestruzzo armato a piano terra chiuso	6	15
Dato non rilevato in quanto non richiesto dall ISTAT	27	68
Muratura portante	7	18
N.D.	0	0
	40	100

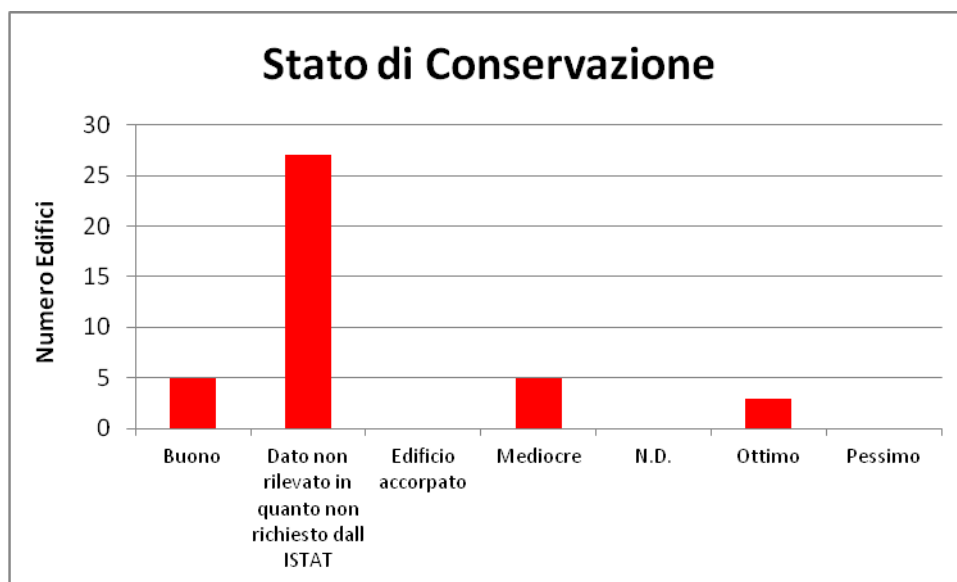
STATO DI CONSERVAZIONE	N° edifici	%
Buono	5	13
Dato non rilevato in quanto non richiesto dall ISTAT	27	68
Edificio accorpato	0	0
Mediocre	5	13
N.D.	0	0
Ottimo	3	8
Pessimo	0	0
	40	100

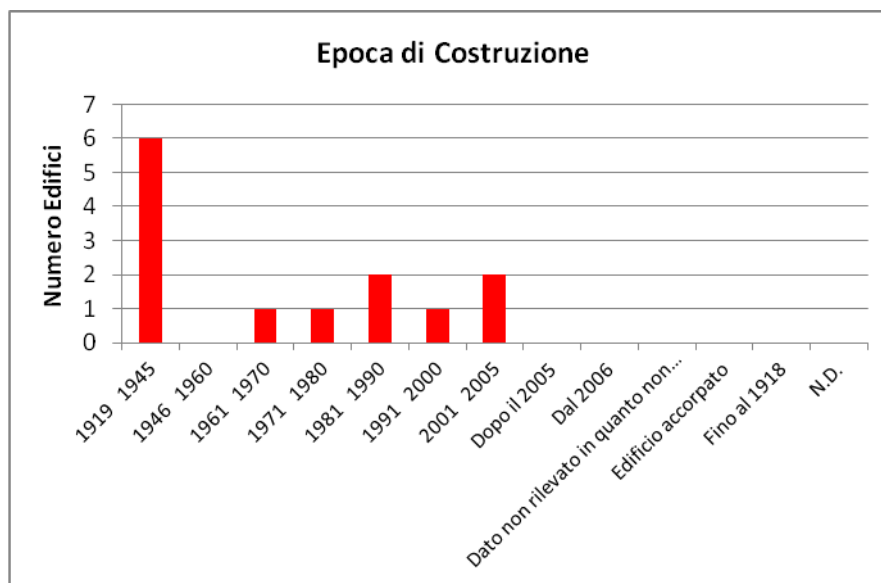
EPOCA DI COSTRUZIONE	N° edifici	%
1919 1945	6	46.15385
1946 1960	0	0
1961 1970	1	7.7
1971 1980	1	8
1981 1990	2	15
1991 2000	1	8
2001 2005	2	15
Dopo il 2005	0	0
Dato non rilevato in quanto non richiesto dall ISTAT	0	0.0
Edificio accorpato	0	0
Fino al 1918	0	0
N.D.	0	0.0
	13	100

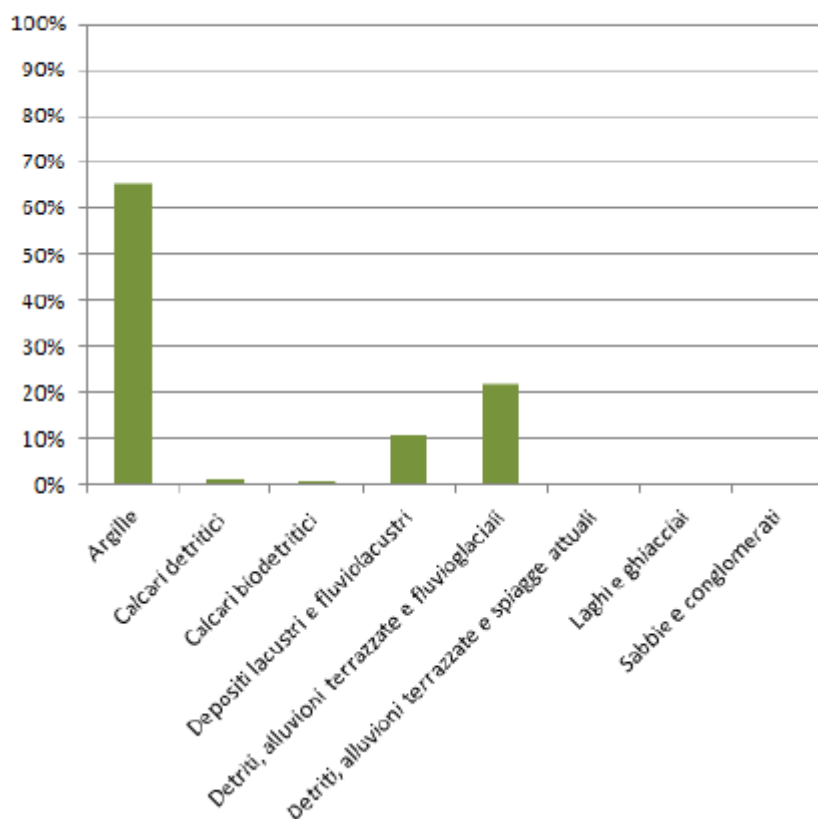
Geologia del suolo

Descrizione della geologia	Percentuale
Argille	65.33
Calcari detritici	0.97
Calcari biodetritici	0.6
Depositi lacustri e fluviolacustri	10.75
Detriti, alluvioni terrazzate e fluvioglaciali	21.95
Detriti, alluvioni terrazzate e spiagge attuali	0
Laghi e ghiacciai	0
Sabbie e conglomerati	0.4
	100

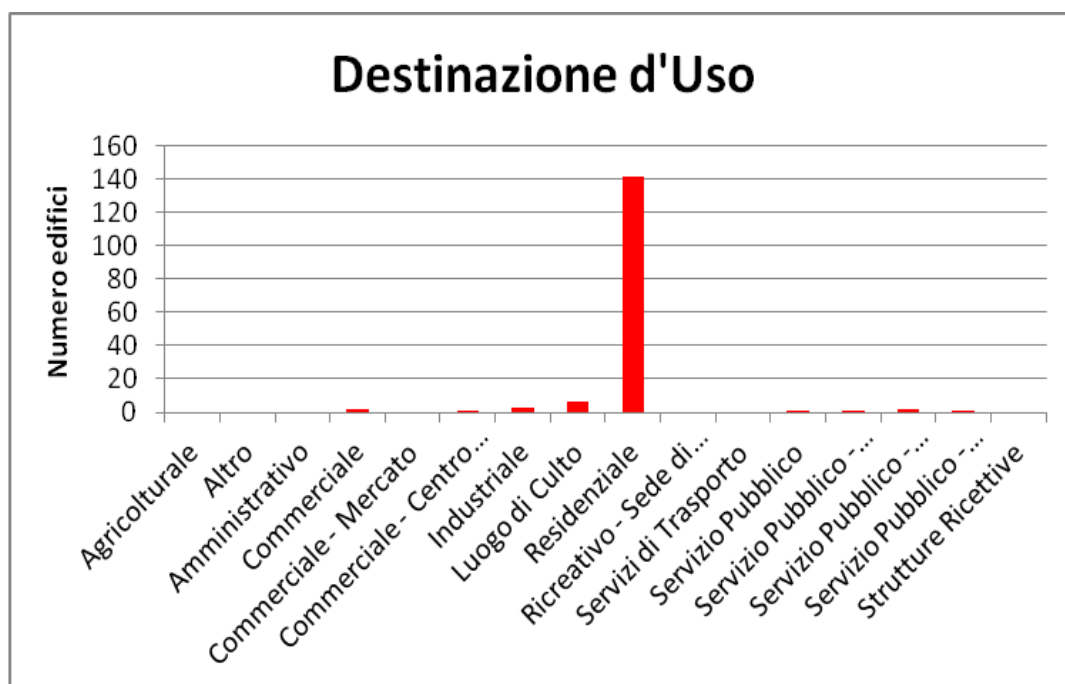
COMPARTO 5, SAN GIACOMO - VIA LA MARTELLA		
USO	N° edifici	%
Agricolturale	0	0.00
Altro	0	0.00
Amministrativo	0	0.00
Commerciale	2	1.26
Commerciale - Mercato	0	0.00
Commerciale - Centro Commerciale	1	0.63
Industriale	3	1.89
Luogo di Culto	6	3.77
Residenziale	142	89.31
Ricreativo - Sede di Attività Culturali	0	0.00
Servizi di Trasporto	0	0.00
Servizio Pubblico	1	0.63
Servizio Pubblico - Istruzione	1	0.63
Servizio Pubblico - Istruzione - Sede di Scuola	2	1.26
Servizio Pubblico - Sede di Forze dell' Ordine	1	0.63
Strutture Ricettive	0	0.00

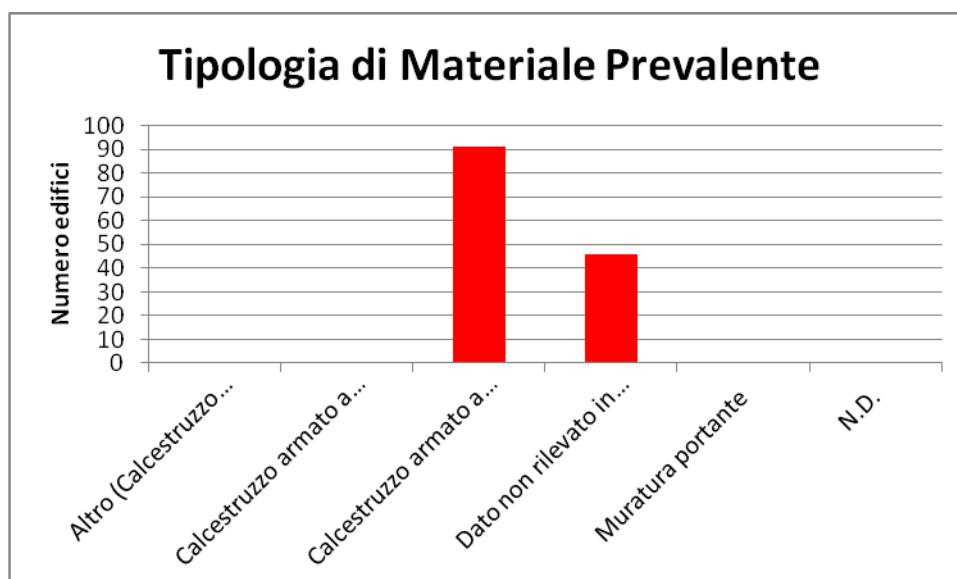
TIPOLOGIA DI MATERIALE PREVALENTE	N° edifici	%
Altro (Calcestruzzo armato e muratura portante, legno, ferro, etc)	0	0
Calcestruzzo armato a piano terra aperto	0	0
Calcestruzzo armato a piano terra chiuso	91	66.42
Dato non rilevato in quanto non richiesto dall ISTAT	46	33.58
Muratura portante	0	0
N.D.	0	0
	137	100

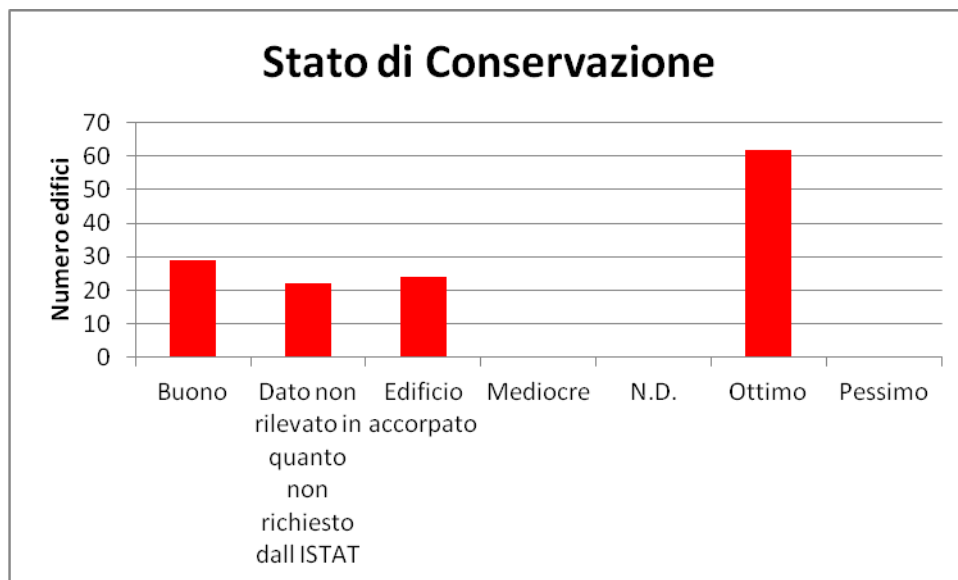
STATO DI CONSERVAZIONE	N° edifici	%
Buono	29	21.2
Dato non rilevato in quanto non richiesto dall ISTAT	22	16.1
Edificio accorpato	24	17.5
Mediocre	0	0.0
N.D.	0	0.0
Ottimo	62	45.3
Pessimo	0	0.0
	137	100

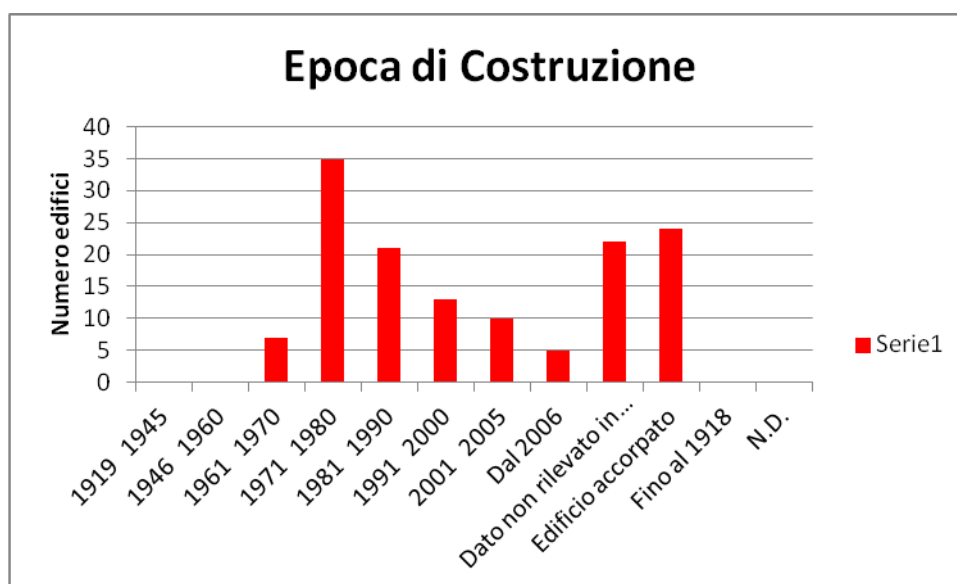
EPOCA DI COSTRUZIONE	N° edifici	%
1919 1945	0	0.00
1946 1960	0	0.00
1961 1970	7	5.11
1971 1980	35	25.55
1981 1990	21	15.33
1991 2000	13	9.49
2001 2005	10	7.30
Dal 2006	5	3.65
Dato non rilevato in quanto non richiesto dall ISTAT	22	16.06
Edificio accorpato	24	17.52
Fino al 1918	0	0.00
N.D.	0	0.00
	137	100.00

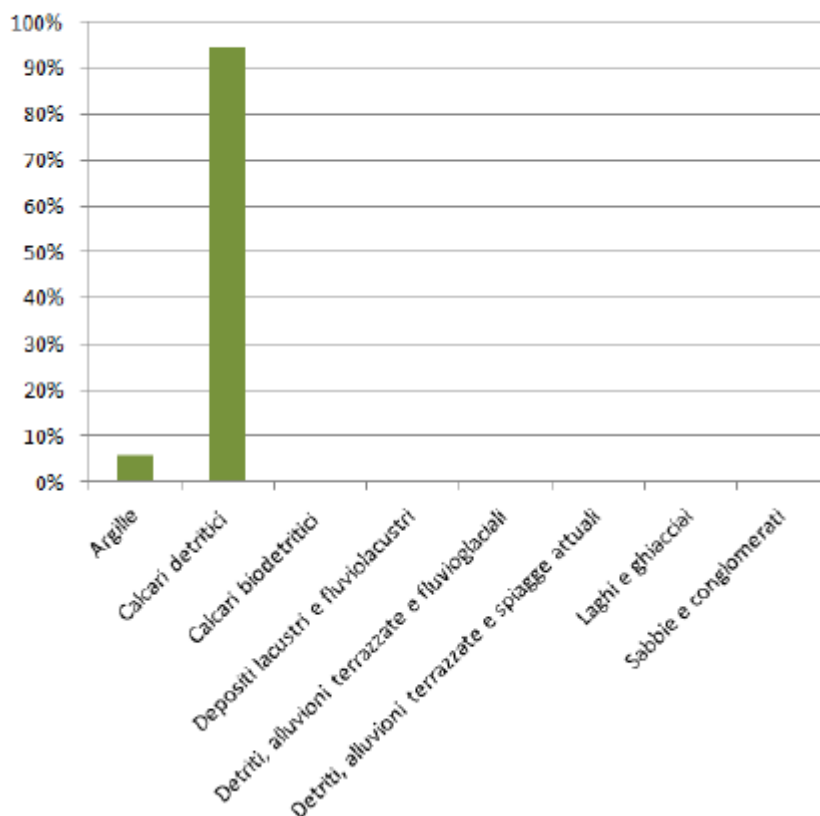
Geologia del suolo

Descrizione della geologia	Percentuale
Argille	5.75
Calcari detritici	94.25
Calcari biodetritici	0
Depositi lacustri e fluviolacustri	0
Detriti, alluvioni terrazzate e fluvioglaciali	0
Detriti, alluvioni terrazzate e spiagge attuali	0
Laghi e ghiacciai	0
Sabbie e conglomerati	0
	100

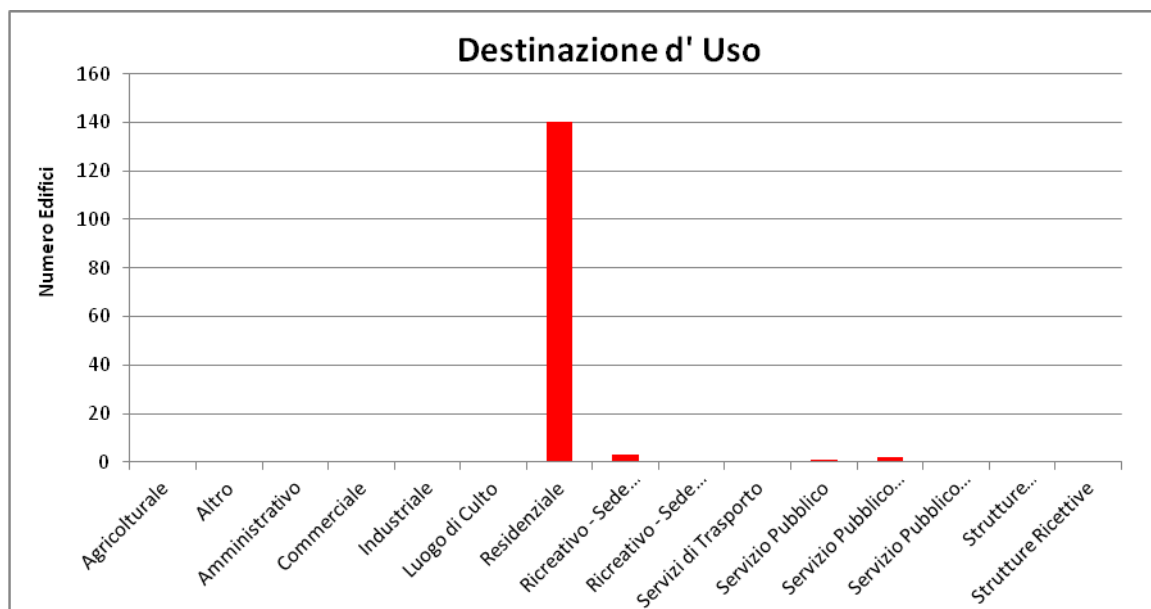
COMPARTO 6, SAN GIACOMO		
USO	N° edifici	%
Agricolturale	0	0
Altro	0	0
Amministrativo	0	0
Commerciale	0	0
Industriale	0	0
Luogo di Culto	0	0
Residenziale	140	95.89
Ricreativo - Sede di Attività Sportive	3	2.05
Ricreativo - Sede di Attività culturali - Museo	0	0
Servizi di Trasporto	0	0
Servizio Pubblico	1	0.68
Servizio Pubblico - Istruzione - Sede di Scuola	2	1.37
Servizio Pubblico - Sanità	0	0
Strutture Ricettive - Struttura Alberghiera	0	0
Strutture Ricettive	0	0

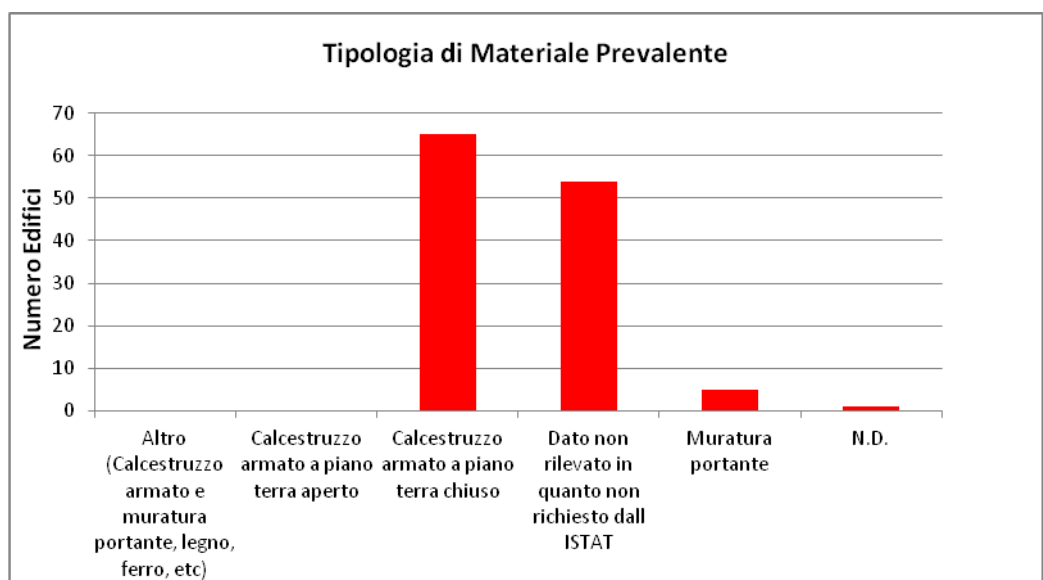
TIPOLOGIA DI MATERIALE PREVALENTE	N° edifici	%
Altro (Calcestruzzo armato e muratura portante, legno, ferro, etc)	0	0
Calcestruzzo armato a piano terra aperto	0	0
Calcestruzzo armato a piano terra chiuso	65	52
Dato non rilevato in quanto non richiesto dall ISTAT	54	43
Muratura portante	5	4
N.D.	1	1
	125	100

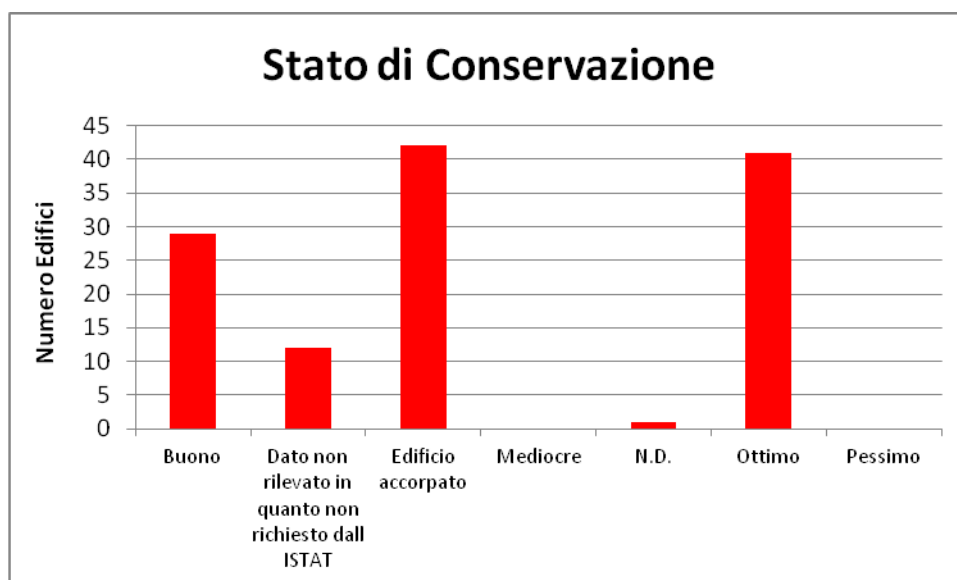
STATO DI CONSERVAZIONE	N° edifici	%
Buono	29	23
Dato non rilevato in quanto non richiesto dall ISTAT	12	10
Edificio accorpato	42	34
Mediocre	0	0
N.D.	1	1
Ottimo	41	33
Pessimo	0	0
	125	100

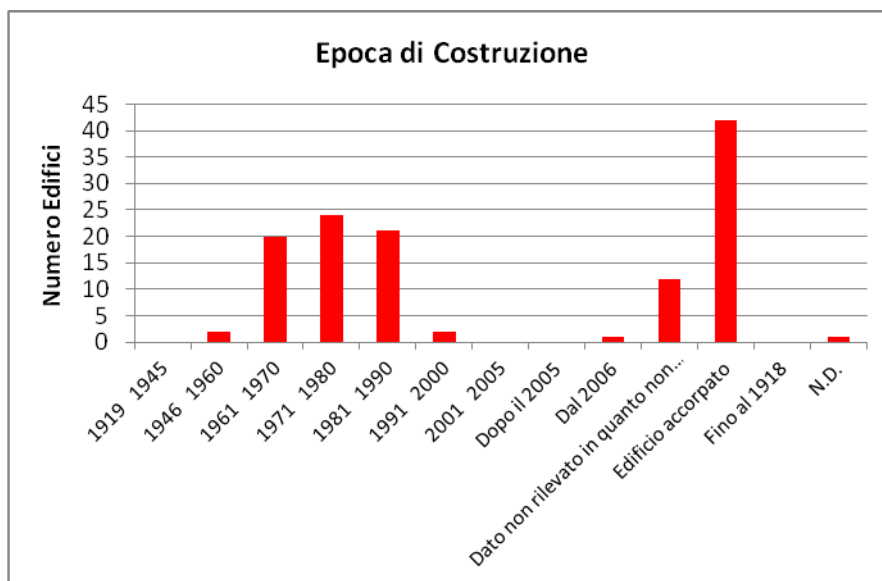
EPOCA DI COSTRUZIONE	N° edifici	%
1919 1945	0	0
1946 1960	2	1.6
1961 1970	20	16.0
1971 1980	24	19
1981 1990	21	17
1991 2000	2	2
2001 2005	0	0
Dal 2006	1	0.8
Dato non rilevato in quanto non richiesto dall ISTAT	12	9.6
Edificio accorpato	42	33.6
Fino al 1918	0	0
N.D.	1	0.8
	125	100

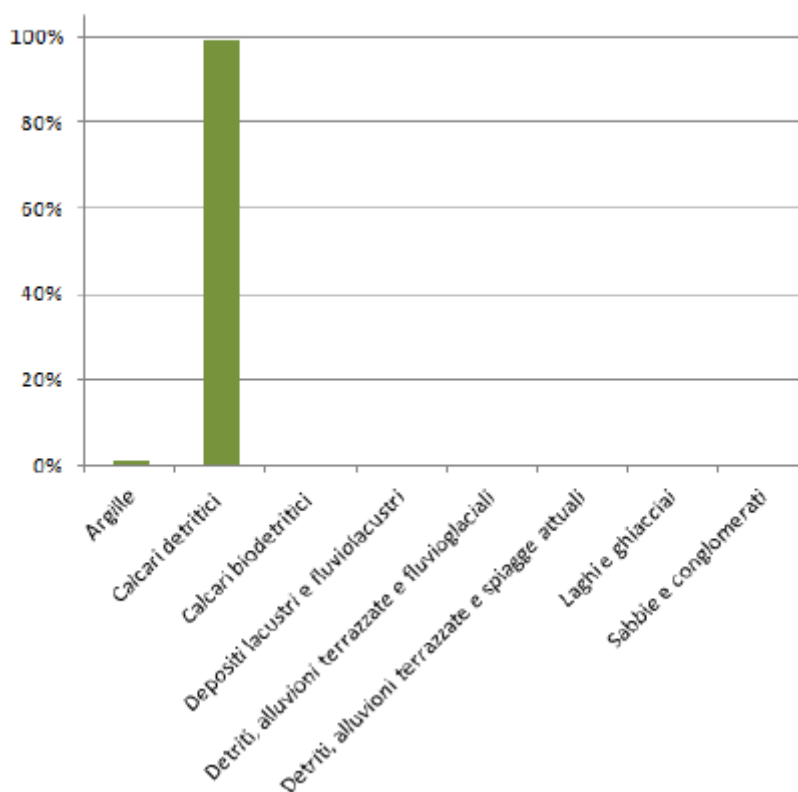
Geologia del suolo

Descrizione della geologia	Percentuale
Argille	1
Calcari detritici	99
Calcari biodetritici	0
Depositi lacustri e fluviolacustri	0
Detriti, alluvioni terrazzate e fluvioglaciali	0
Detriti, alluvioni terrazzate e spiagge attuali	0
Laghi e ghiacciai	0
Sabbie e conglomerati	0
	100

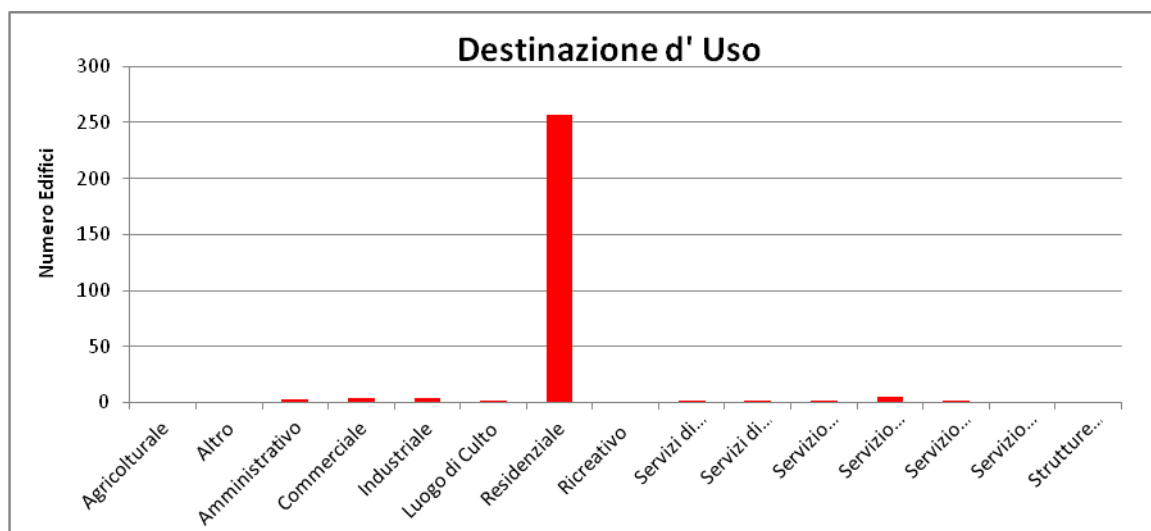
COMPARTO 7, SPINE BIANCHE		
USO	N° edifici	%
Agricolturale	0	0
Altro	0	0
Amministrativo	3	1.1
Commerciale	4	1.4
Industriale	4	1.4
Luogo di Culto	1	0.4
Residenziale	257	92.1
Ricreativo	0	0.0
Servizi di Trasporto - Ferroviario	2	0.7
Servizi di Trasporto - Ferroviario - Stazione Passeggeri Ferroviaria	1	0.4
Servizio Pubblico - Istruzione	1	0.4
Servizio Pubblico - Istruzione - Sede di Scuola	5	1.8
Servizio Pubblico - Sanità	1	0.4
Servizio Pubblico - Sede di Vigili del Fuoco	0	0
Strutture Ricettive	0	0

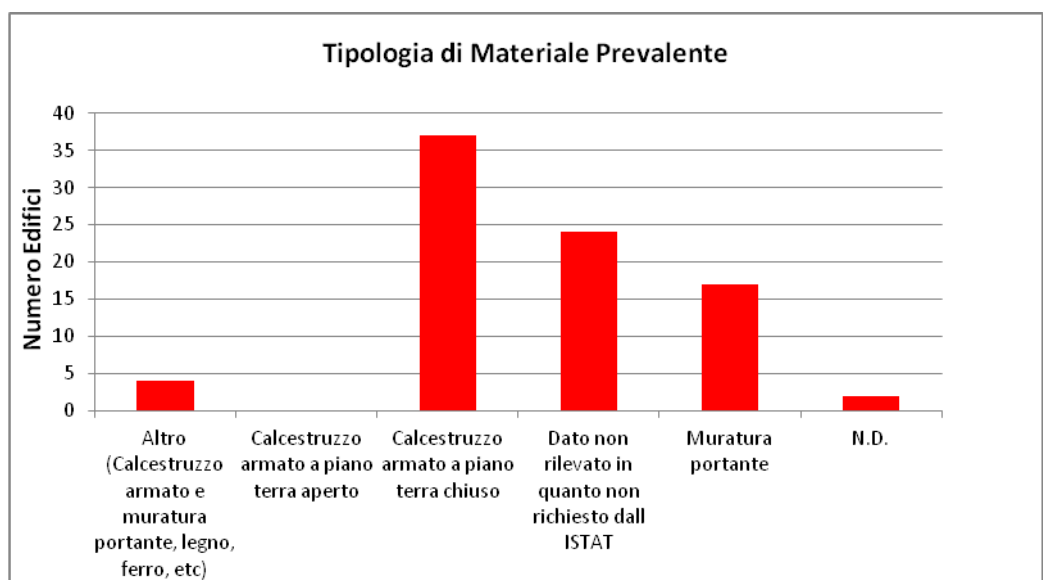
TIPOLOGIA DI MATERIALE PREVALENTE	N° edifici	%
Altro (Calcestruzzo armato e muratura portante, legno, ferro, etc)	4	0
Calcestruzzo armato a piano terra aperto	0	0
Calcestruzzo armato a piano terra chiuso	37	44
Dato non rilevato in quanto non richiesto dall ISTAT	24	29
Muratura portante	17	20
N.D.	2	2
	84	100

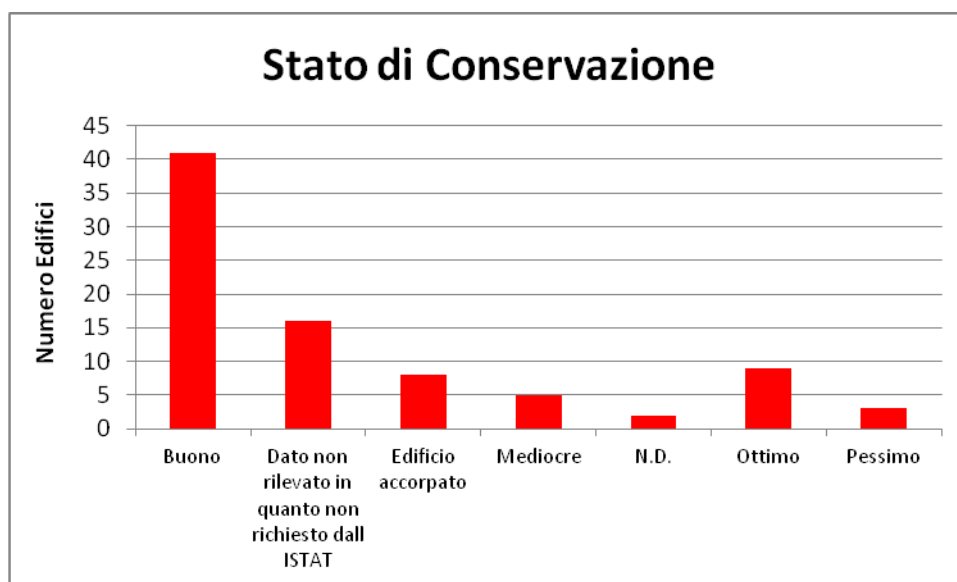
STATO DI CONSERVAZIONE	N° edifici	%
Buono	41	49
Dato non rilevato in quanto non richiesto dall ISTAT	16	19
Edificio accorpato	8	10
Mediocre	5	6
N.D.	2	2
Ottimo	9	11
Pessimo	3	4
	84	100

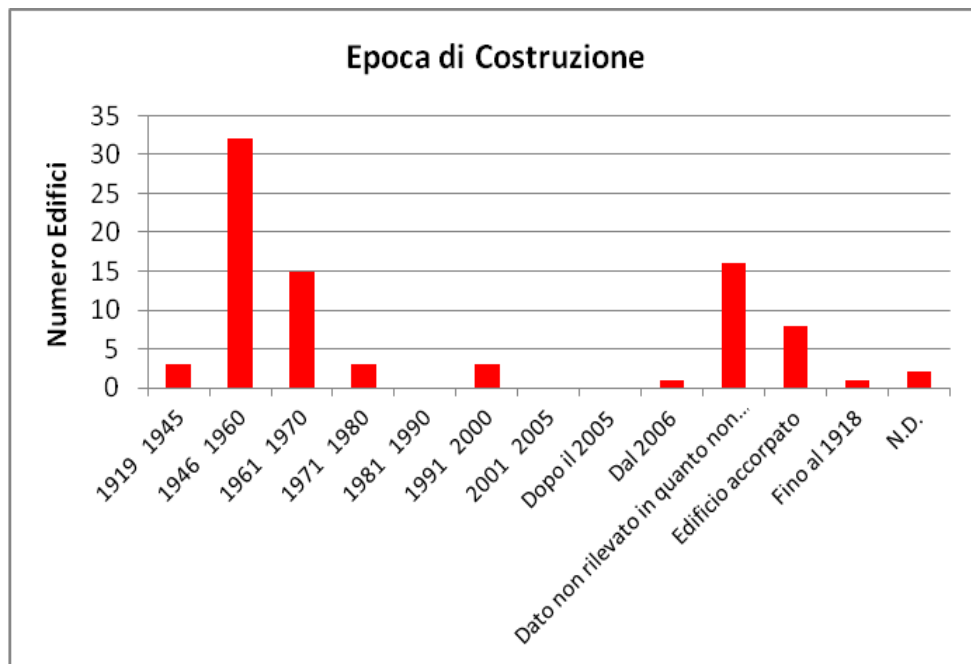
EPOCA DI COSTRUZIONE	N° edifici	%
1919 1945	3	3.6
1946 1960	32	38.1
1961 1970	15	17.9
1971 1980	3	4
1981 1990	0	0
1991 2000	3	4
2001 2005	0	0
Dal 2006	1	1.2
Dato non rilevato in quanto non richiesto dall ISTAT	16	19.0
Edificio accorpato	8	9.5
Fino al 1918	1	1.2
N.D.	2	2.4
	84	100

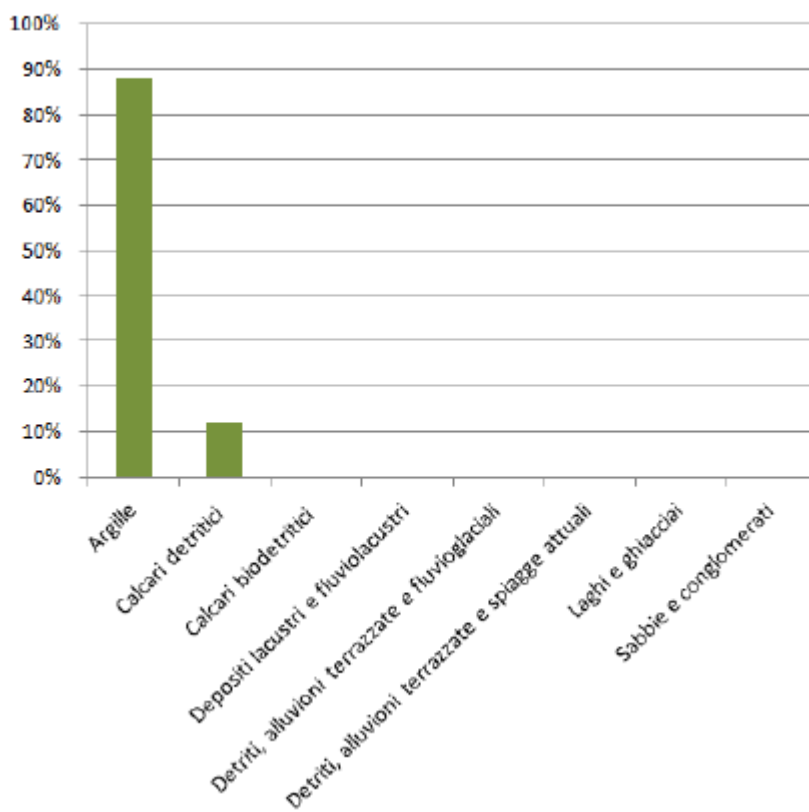
Geologia del suolo

Descrizione della Geologia	Percentuale
Argille	88.1
Calcari detritici	11.9
Calcari biodetritici	0
Depositi lacustri e fluviolacustri	0
Detriti, alluvioni terrazzate e fluvioglaciali	0
Detriti, alluvioni terrazzate e spiagge attuali	0
Laghi e ghiacciai	0
Sabbie e conglomerati	0
	100

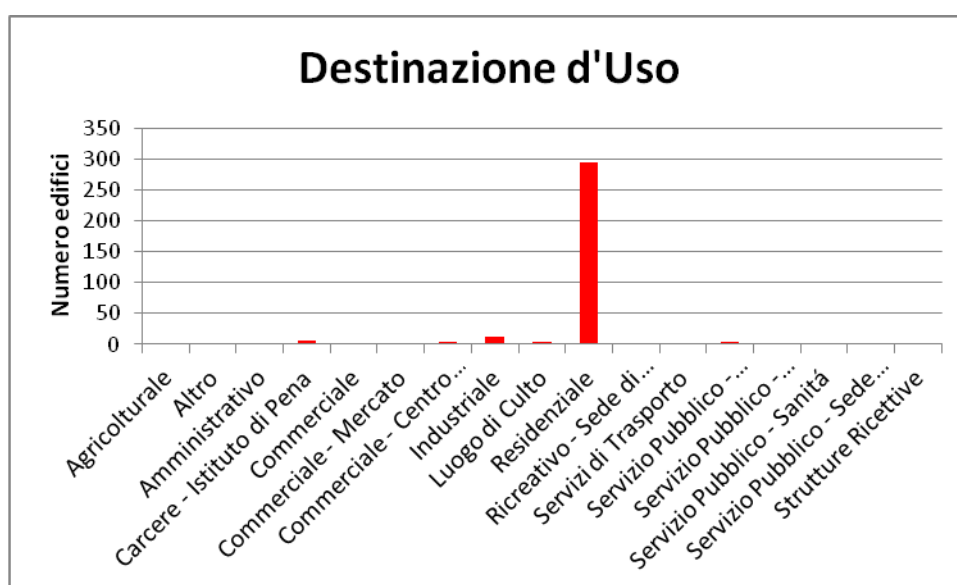
COMPARTO 8, PICCIANELLO		
USO	N° edifici	%
Agricolturale	0	0
Altro	1	0.30
Amministrativo	0	0.00
Carcere - Istituto di Pena	7	2.11
Commerciale	1	0.30
Commerciale - Mercato	1	0.30
Commerciale - Centro Commerciale	4	1.21
Industriale	13	3.93
Luogo di Culto	4	1.21
Residenziale	294	88.82
Ricreativo - Sede di Attività Culturali	0	0.00
Servizi di Trasporto	0	0.00
Servizio Pubblico - Istruzione	4	1.21
Servizio Pubblico - Istruzione - Sede di Scuola	1	0.30
Servizio Pubblico - Sanità	0	0.00
Servizio Pubblico - Sede di Forze dell' Ordine	1	0.30
Strutture Ricettive	0	0.00

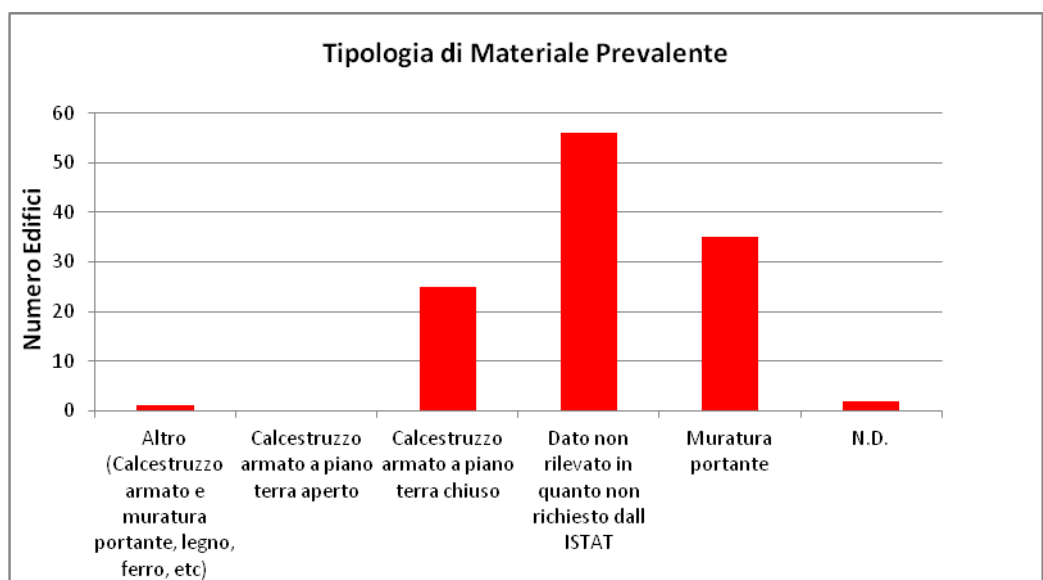
TIPOLOGIA DI MATERIALE PREVALENTE	N° edifici	%
Altro (Calcestruzzo armato e muratura portante, legno, ferro, etc)	1	0
Calcestruzzo armato a piano terra aperto	0	0
Calcestruzzo armato a piano terra chiuso	25	21
Dato non rilevato in quanto non richiesto dall ISTAT	56	47
Muratura portante	35	29
N.D.	2	2
	119	100

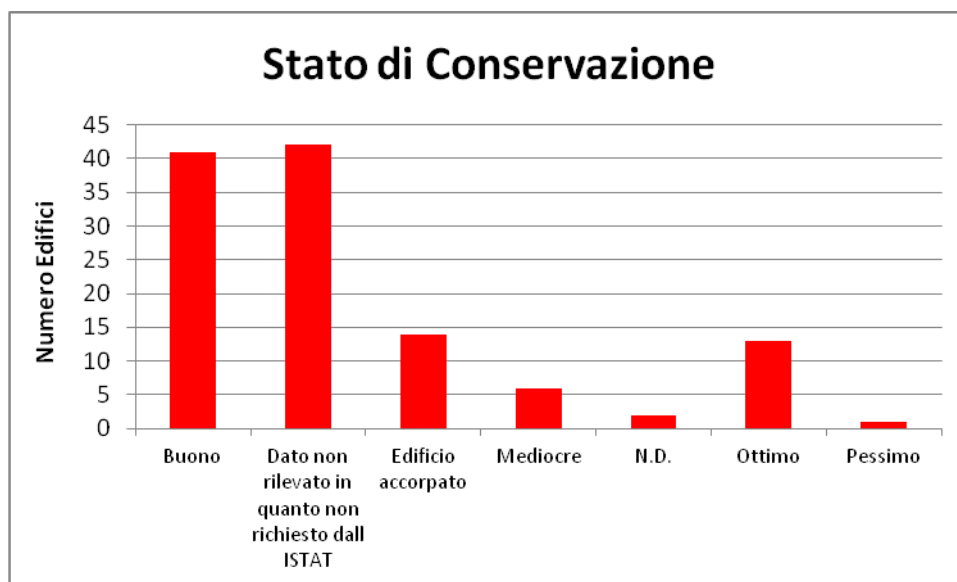
STATO DI CONSERVAZIONE	N° edifici	%
Buono	41	34
Dato non rilevato in quanto non richiesto dall ISTAT	42	35
Edificio accorpato	14	12
Mediocre	6	5
N.D.	2	2
Ottimo	13	11
Pessimo	1	1
	119	100

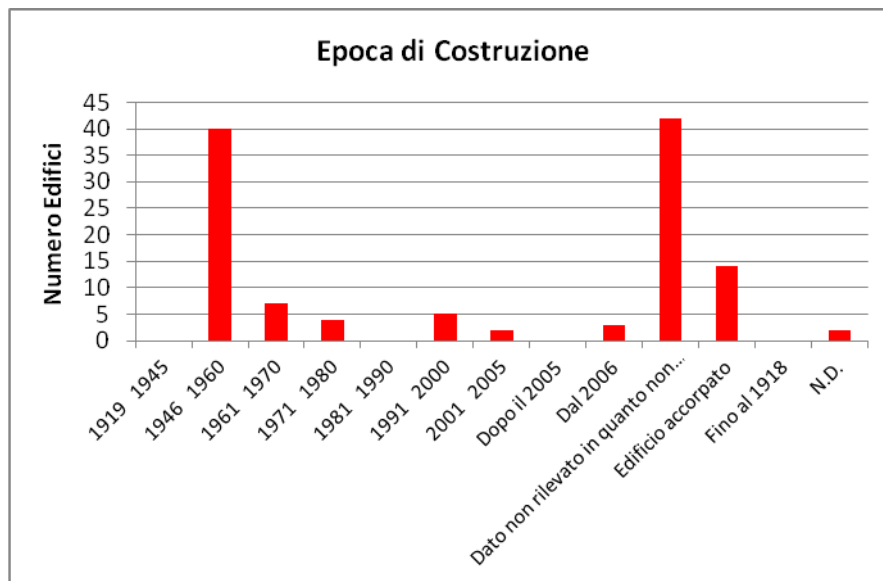
EPOCA DI COSTRUZIONE	N° edifici	%
1919 1945	0	0.0
1946 1960	40	33.6
1961 1970	7	5.9
1971 1980	4	3
1981 1990	0	0
1991 2000	5	4
2001 2005	2	2
Dal 2006	3	2.5
Dato non rilevato in quanto non richiesto dall ISTAT	42	35.3
Edificio accorpato	14	11.8
Fino al 1918	0	0.0
N.D.	2	1.7
	119	100

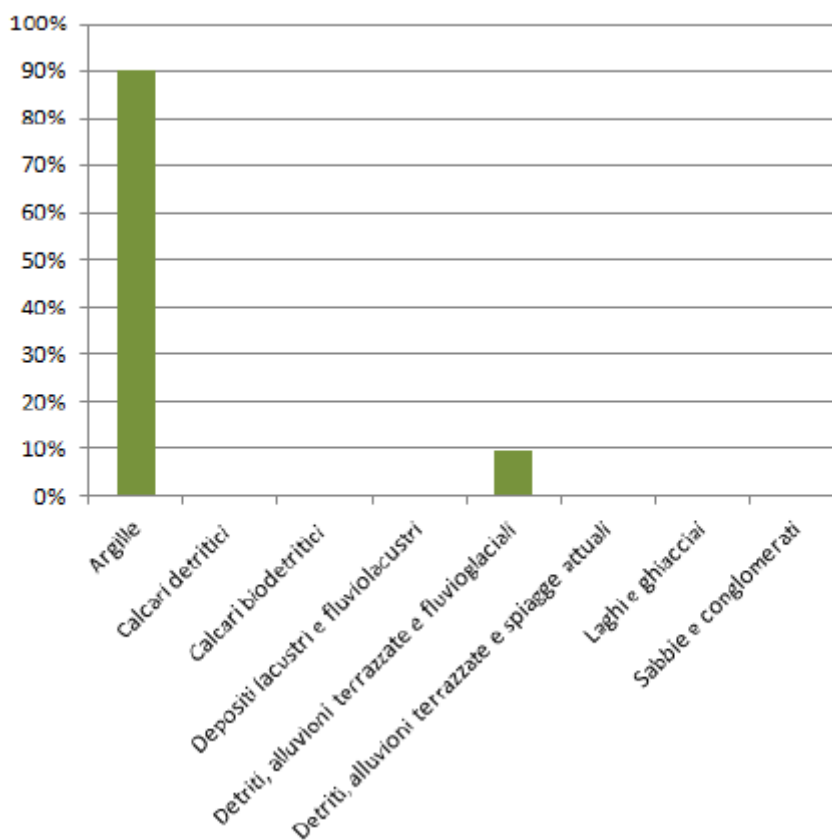
Geologia del suolo

Descrizione della geologia	Percentuale
Argille	90.21
Calcari detritici	0.15
Calcari biodetritici	0
Depositi lacustri e fluviolacustri	0
Detriti, alluvioni terrazzate e fluvioglaciali	9.64
Detriti, alluvioni terrazzate e spiagge attuali	0
Laghi e ghiacciai	0
Sabbie e conglomerati	0
	100

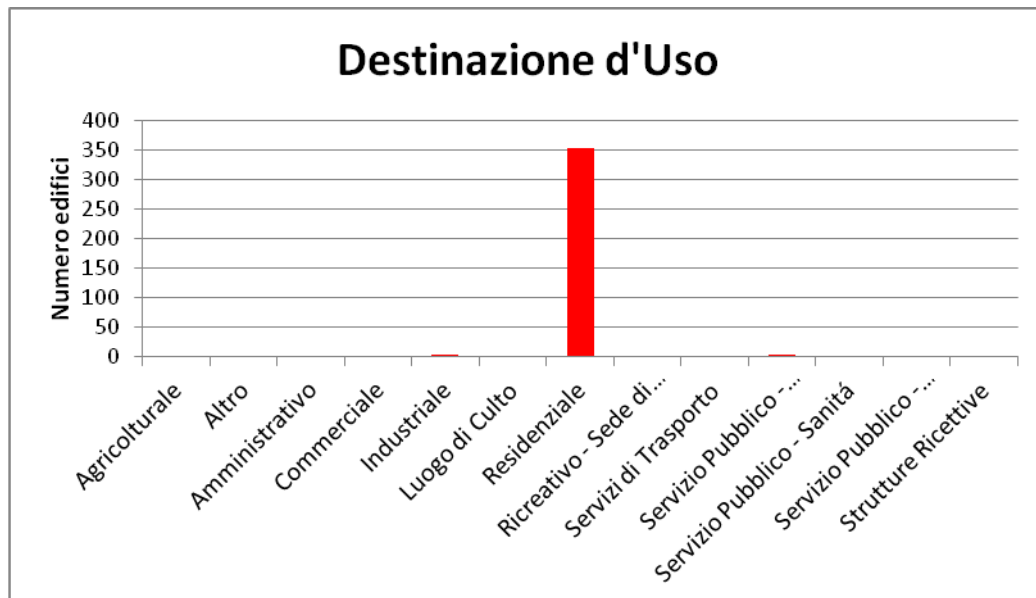
COMPARTO 9, SERRA VENERDI'		
USO	N° edifici	%
Agricolturale	0	0
Altro	0	0
Amministrativo	2.0	0.5
Commerciale	2.0	0.5
Industriale	3.0	0.8
Luogo di Culto	2.0	0.5
Residenziale	354.0	95.7
Ricreativo - Sede di Attività Sportive	1.0	0.3
Servizi di Trasporto	1.0	0.3
Servizio Pubblico - Istruzione - Sede di Scuola	4.0	1.1
Servizio Pubblico - Sanità	0	0
Servizio Pubblico - Istruzione - Università	1.0	0.3
Strutture Ricettive	0	0

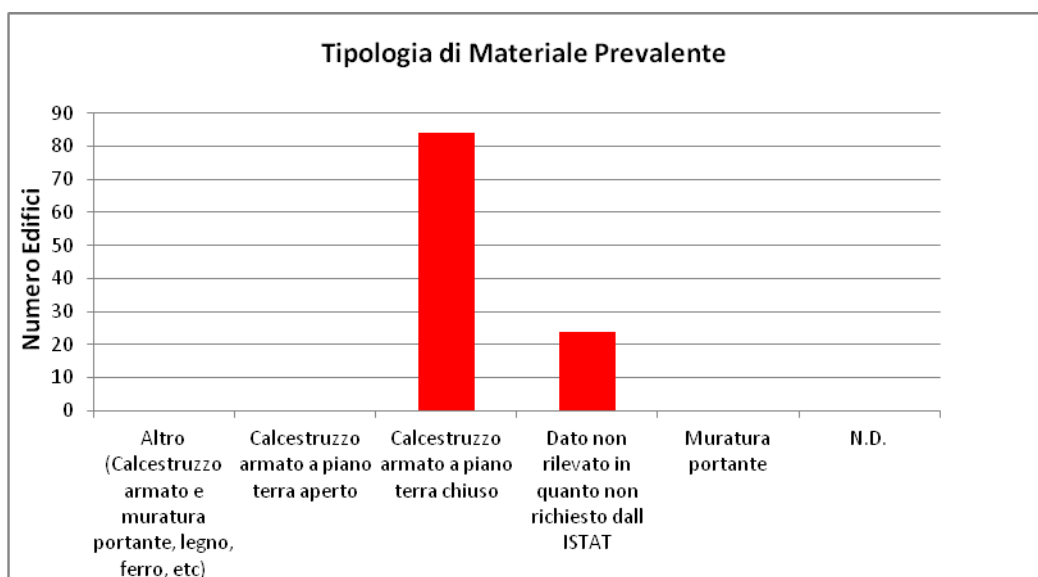
TIPOLOGIA DI MATERIALE PREVALENTE	N° edifici	%
Altro (Calcestruzzo armato e muratura portante, legno, ferro, etc)	0	0
Calcestruzzo armato a piano terra aperto	0	0
Calcestruzzo armato a piano terra chiuso	84	78
Dato non rilevato in quanto non richiesto dall ISTAT	24	22
Muratura portante	0	0
N.D.	0	0
	108	100

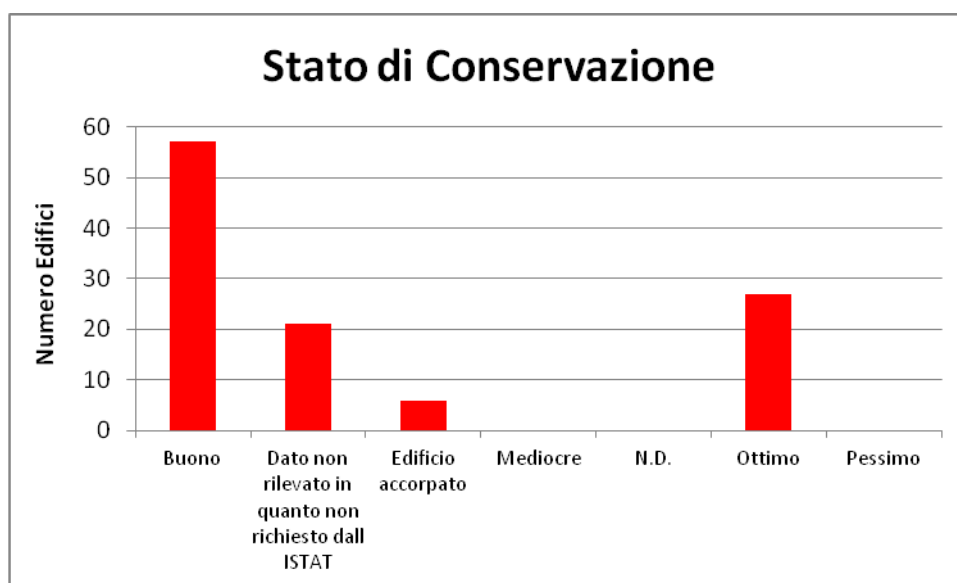
STATO DI CONSERVAZIONE	N° edifici	%
Buono	57	51
Dato non rilevato in quanto non richiesto dall ISTAT	21	19
Edificio accorpato	6	5
Mediocre	0	0
N.D.	0	0
Ottimo	27	24
Pessimo	0	0
	111	100

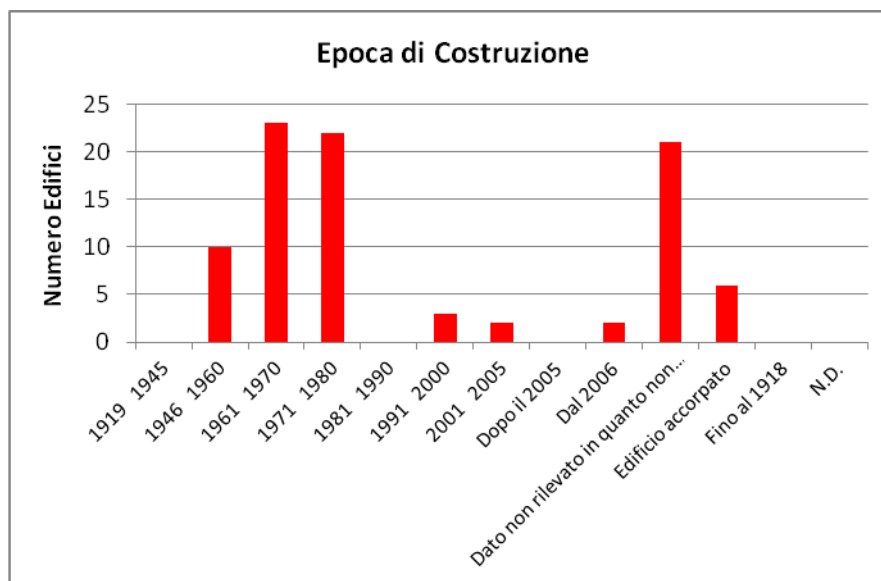
EPOCA DI COSTRUZIONE	N° edifici	%
1919 1945	0	0.0
1946 1960	10	11.2
1961 1970	23	25.8
1971 1980	22	25
1981 1990	0	0
1991 2000	3	3
2001 2005	2	2
Dal 2006	2	2.2
Dato non rilevato in quanto non richiesto dall ISTAT	21	23.6
Edificio accorpato	6	6.7
Fino al 1918	0	0.0
N.D.	0	0.0
	89	100

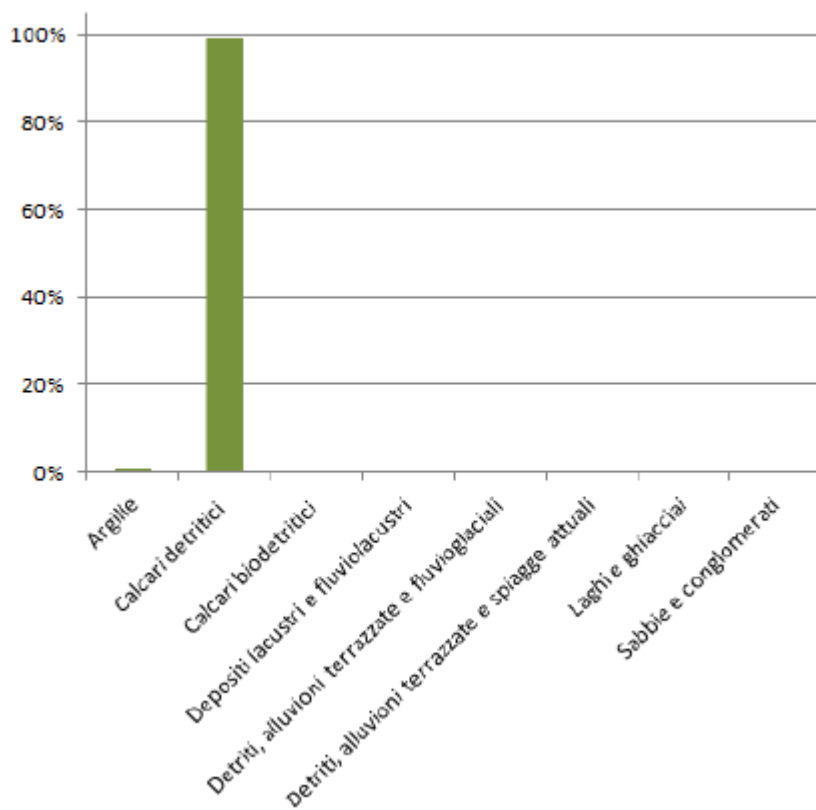
Geologia del suolo

Descrizione della geologia	Percentuale
Argille	1
Calcari detritici	99
Calcari biodetritici	0
Depositi lacustri e fluviolacustri	0
Detriti, alluvioni terrazzate e fluvioglaciali	0
Detriti, alluvioni terrazzate e spiagge attuali	0
Laghi e ghiacciai	0
Sabbie e conglomerati	0
	100

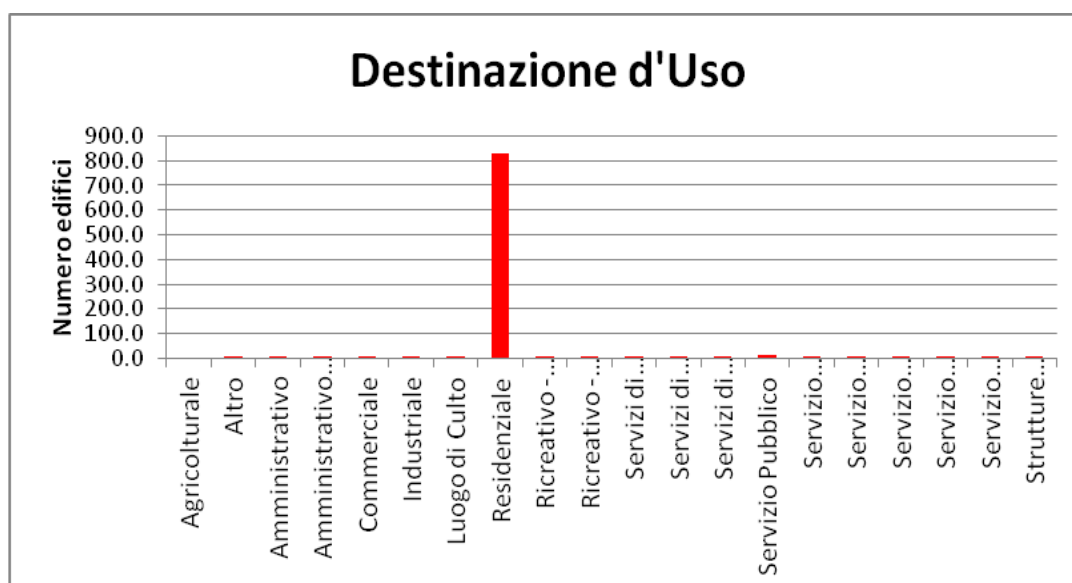
COMPARTO 10, MACAMARDA CASTELLO		
USO	N° edifici	%
Agricolturale	0.0	0.0
Altro	4.0	0.4
Amministrativo	9.0	1.0
Amministrativo - Municipio	1.0	0.1
Commerciale	9.0	1.0
Industriale	4.0	0.4
Luogo di Culto	8.0	0.9
Residenziale	831.0	92.1
Ricreativo - Sede di Attività Culturali Biblioteca	1.0	0.1
Ricreativo - Sede di Attività Culturali - Cinema	1.0	0.1
Servizi di Trasporto	1.0	0.1
Servizi di Trasporto - Ferroviario - Fermata Ferroviaria	2.0	0.2
Servizi di Trasporto - Ferroviario	1.0	0.1
Servizio Pubblico	11.0	1.2
Servizio Pubblico - Istruzione	8.0	0.9
Servizio Pubblico - Istruzione - Sede di Scuola	3.0	0.3
Servizio Pubblico - Sede di Forze dell' Ordine	3.0	0.3
Servizio Pubblico - Sanità - Sede Clinica	3.0	0.3
Servizio Pubblico - Sede di Tribunale	1.0	0.1
Strutture Ricettive - Struttura Alberghiera	1.0	0.1

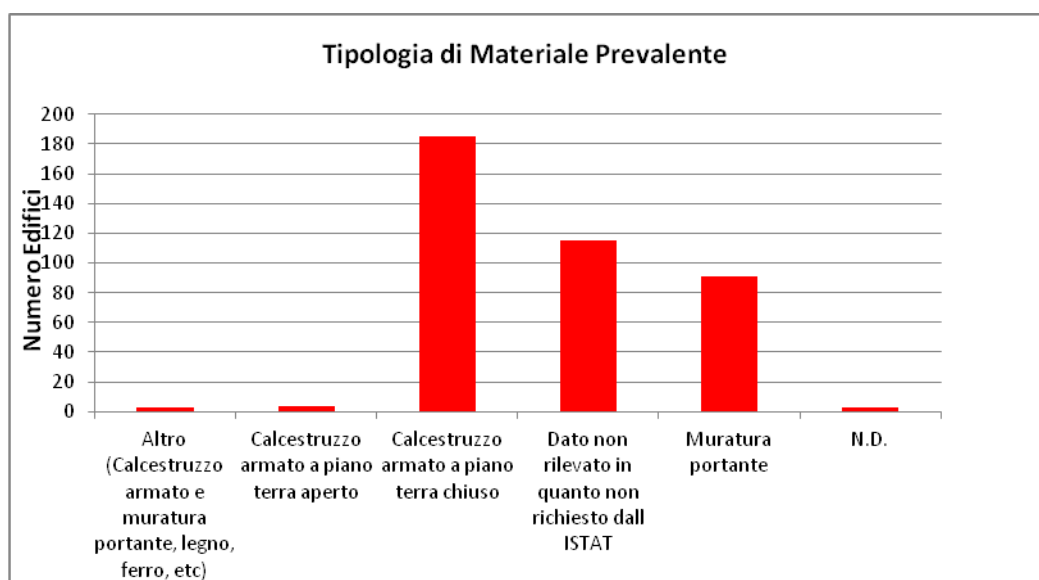
TIPOLOGIA DI MATERIALE PREVALENTE	N° edifici	%
Altro (Calcestruzzo armato e muratura portante, legno, ferro, etc)	3	0
Calcestruzzo armato a piano terra aperto	4	0
Calcestruzzo armato a piano terra chiuso	185	46
Dato non rilevato in quanto non richiesto dall ISTAT	115	29
Muratura portante	91	23
N.D.	3	1
	401	100
