SCHEDA DI SINTESI E PRIMA VALUTAZIONE DEL COMPARTO

Comune		Matera
N° comparto		1
Denominazione		Zone Artigianali
N° abitanti		501
Superficie		865169.87
% popolazione sul totale		0.8
% Fasce più deboli	Residenti età < 14 anni	16.5
	Residenti età > 65 anni	11
	1 componente	4.1

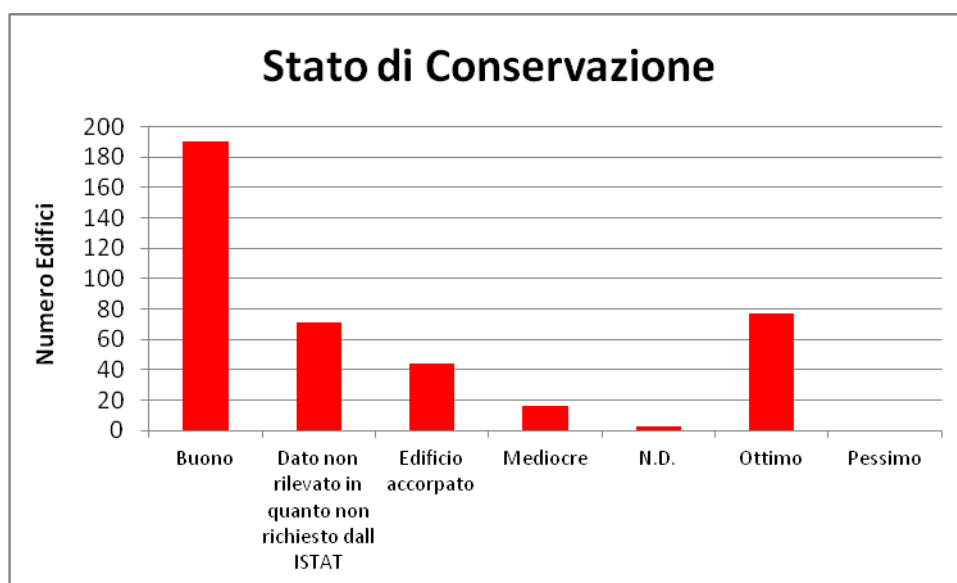
STATO DI CONSERVAZIONE	N° edifici	%
Buono	190	47
Dato non rilevato in quanto non richiesto dall ISTAT	71	18
Edificio accorpato	44	11
Mediocre	16	4
N.D.	3	1
Ottimo	77	19
Pessimo	0	0
	401	100

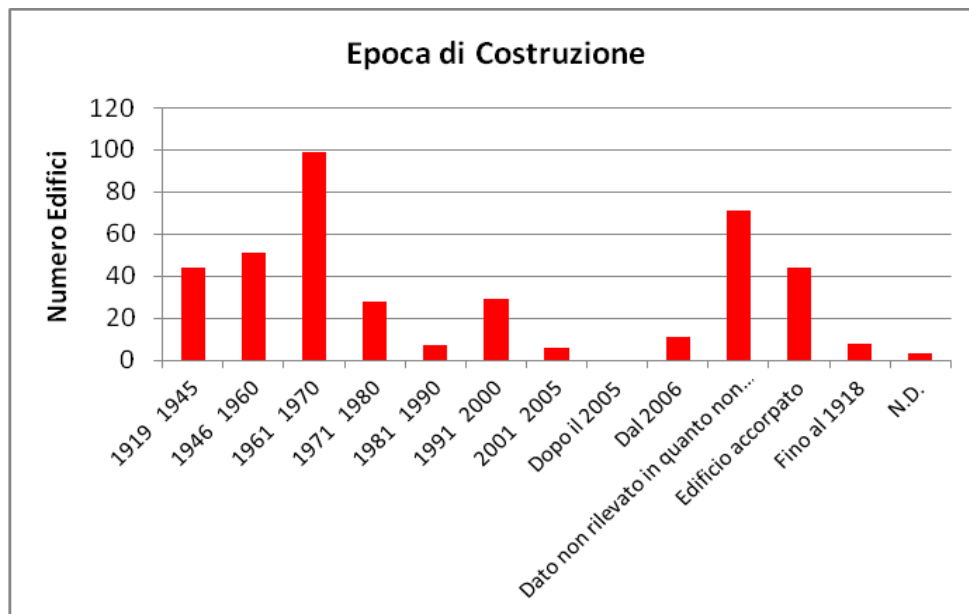
EPOCA DI COSTRUZIONE	N° edifici	%
1919 1945	44	11.0
1946 1960	51	12.7
1961 1970	99	24.7
1971 1980	28	7
1981 1990	7	2
1991 2000	29	7
2001 2005	6	1
Dal 2006	11	2.7
Dato non rilevato in quanto non richiesto dall ISTAT	71	17.7
Edificio accorpato	44	11.0
Fino al 1918	8	2.0
N.D.	3	0.7
	401	100

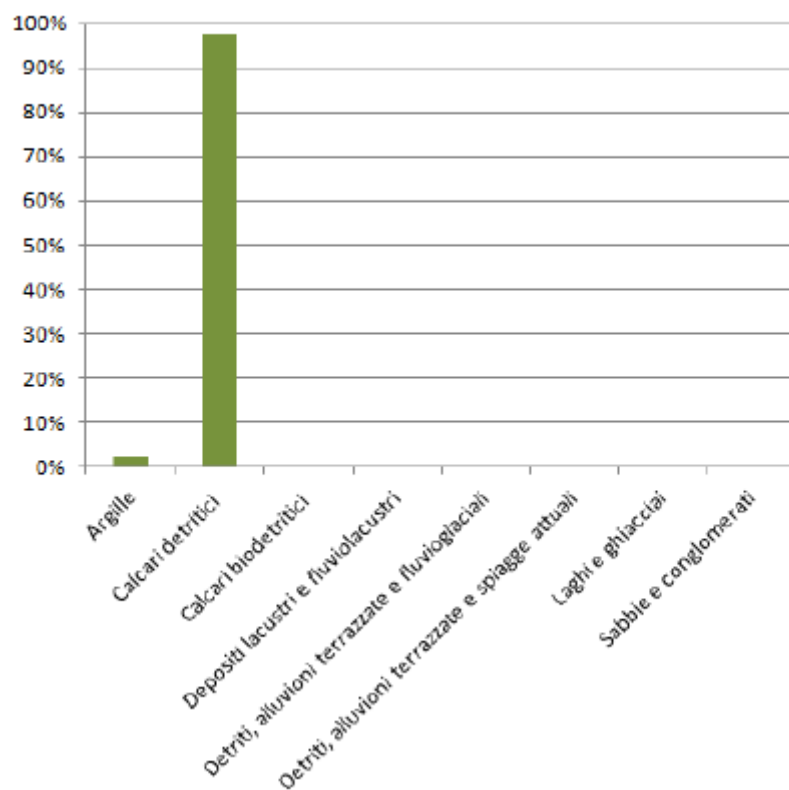
Geologia del suolo

Descrizione della geologia	Percentuale
Argille	2.42
Calcari detritici	97.58
Calcari biodetritici	0
Depositi lacustri e fluviolacustri	0
Detriti, alluvioni terrazzate e fluvioglaciali	0
Detriti, alluvioni terrazzate e spiagge attuali	0
Laghi e ghiacciai	0
Sabbie e conglomerati	0
	100

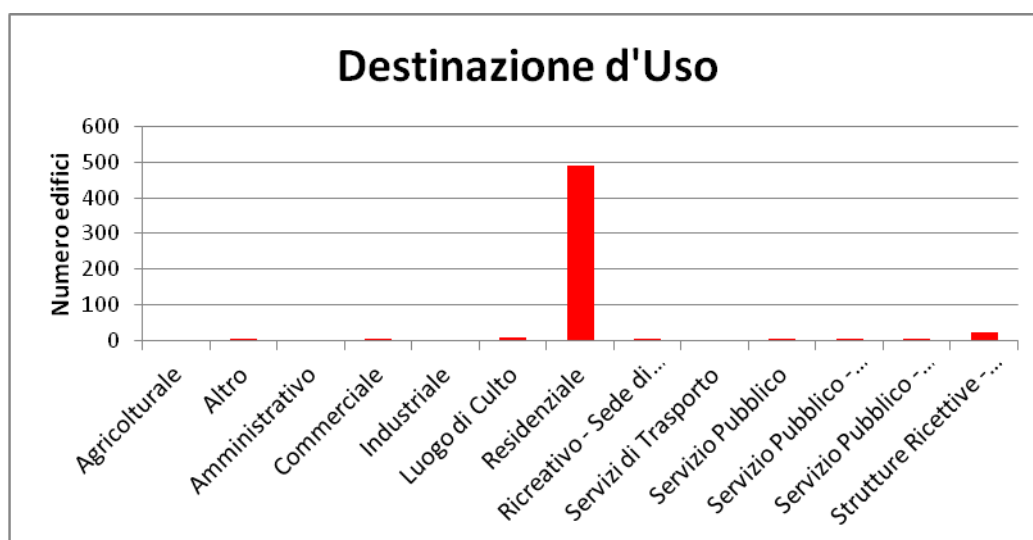
COMPARTO 11, CENTRO STORICO		
USO	N° edifici	%
Agricolturale	0	0.0
Altro	2	0.4
Amministrativo	0	0.0
Commerciale	1	0.2
Industriale	0	0.0
Luogo di Culto	10	1.9
Residenziale	489	91.7
Ricreativo - Sede di Attività Culturali - Cinema	1	0.2
Servizi di Trasporto	0	0.0
Servizio Pubblico	3	0.6
Servizio Pubblico - Istruzione - Sede di Scuola	3	0.6
Servizio Pubblico - Istruzione - Università	1	0.2
Strutture Ricettive - Struttura Alberghiera	23	4.3

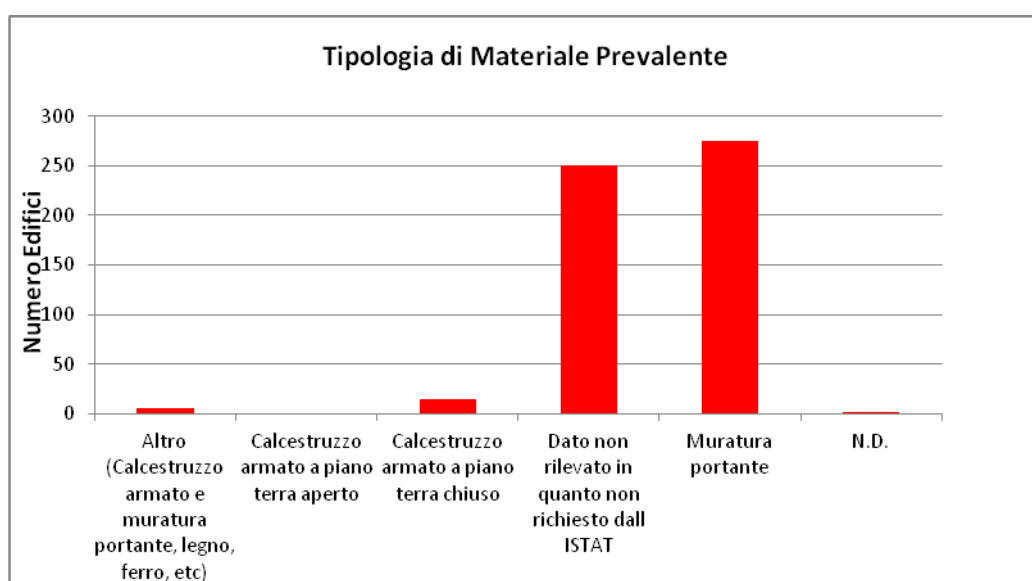
TIPOLOGIA DI MATERIALE PREVALENTE	N° edifici	%
Altro (Calcestruzzo armato e muratura portante, legno, ferro, etc)	5	0
Calcestruzzo armato a piano terra aperto	0	0
Calcestruzzo armato a piano terra chiuso	14	3
Dato non rilevato in quanto non richiesto dall ISTAT	251	46
Muratura portante	275	50
N.D.	1	0
	546	100

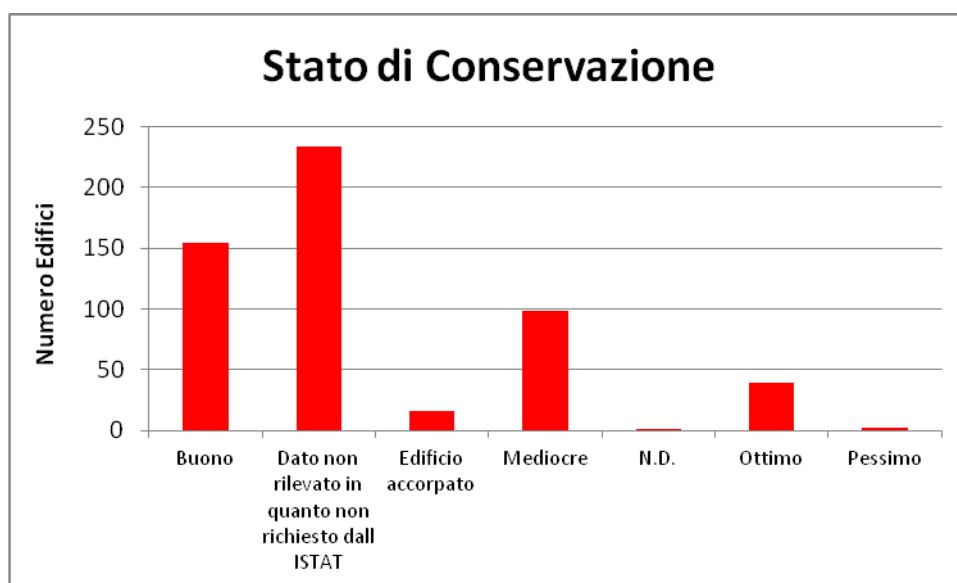
STATO DI CONSERVAZIONE	N° edifici	%
Buono	155	28
Dato non rilevato in quanto non richiesto dall ISTAT	234	43
Edificio accorpato	16	3
Mediocre	99	18
N.D.	1	0
Ottimo	39	7
Pessimo	2	0
	546	100

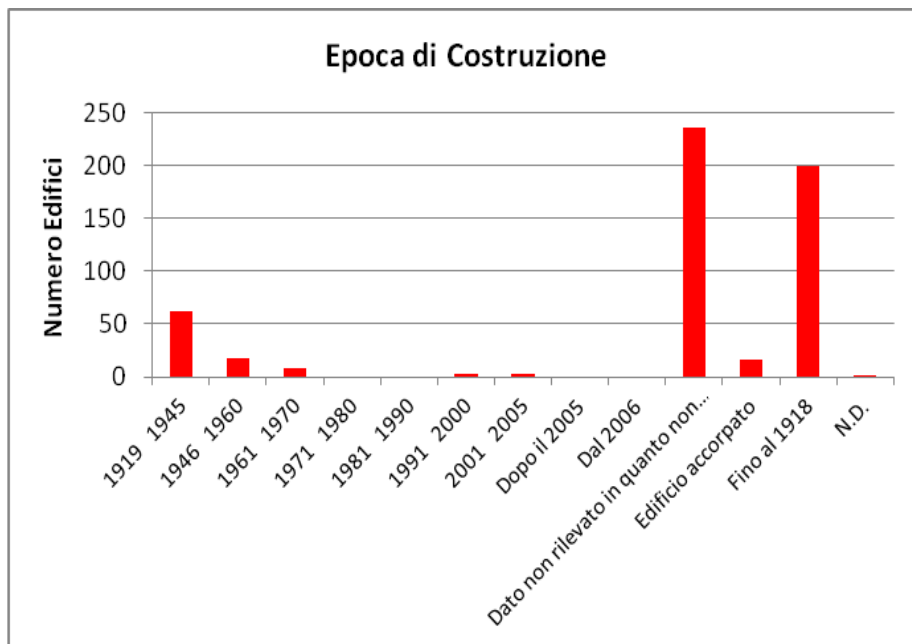
EPOCA DI COSTRUZIONE	N° edifici	%
1919 1945	62	11.4
1946 1960	17	3.1
1961 1970	8	1.5
1971 1980	0	0
1981 1990	0	0
1991 2000	3	1
2001 2005	3	1
Dal 2006	0	0.0
Dato non rilevato in quanto non richiesto dall ISTAT	236	43.2
Edificio accorpato	16	2.9
Fino al 1918	200	36.6
N.D.	1	0.2
	546	100

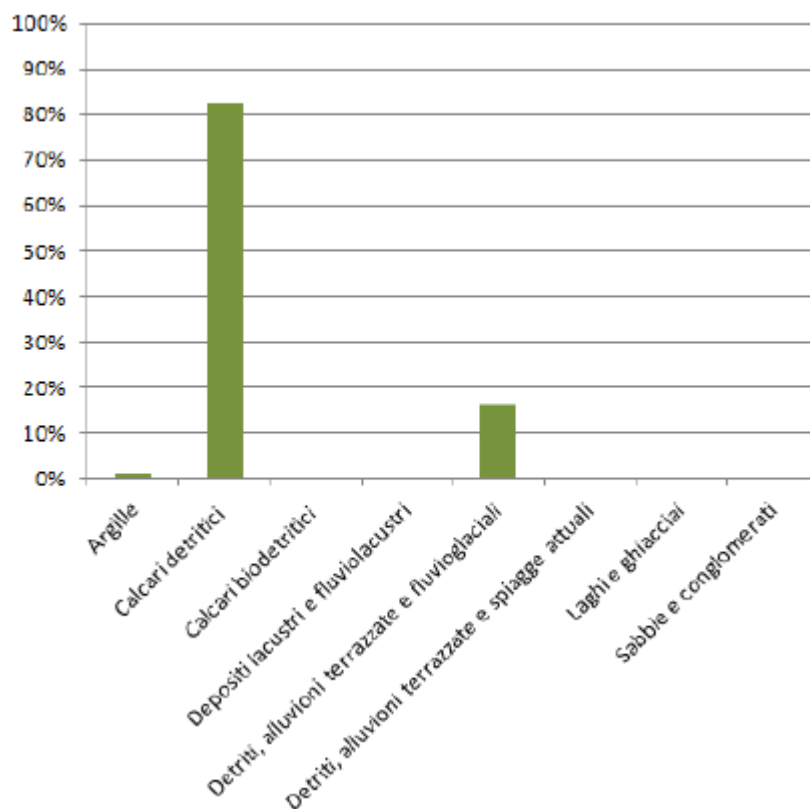
Geologia del suolo

Descrizione della geologia	%
Argille	1.07
Calcari detritici	82.57
Calcari biodetritici	0
Depositi lacustri e fluviolacustri	0
Detriti, alluvioni terrazzate e fluvioglaciali	16.36
Detriti, alluvioni terrazzate e spiagge attuali	0
Laghi e ghiacciai	0
Sabbie e conglomerati	0
	100

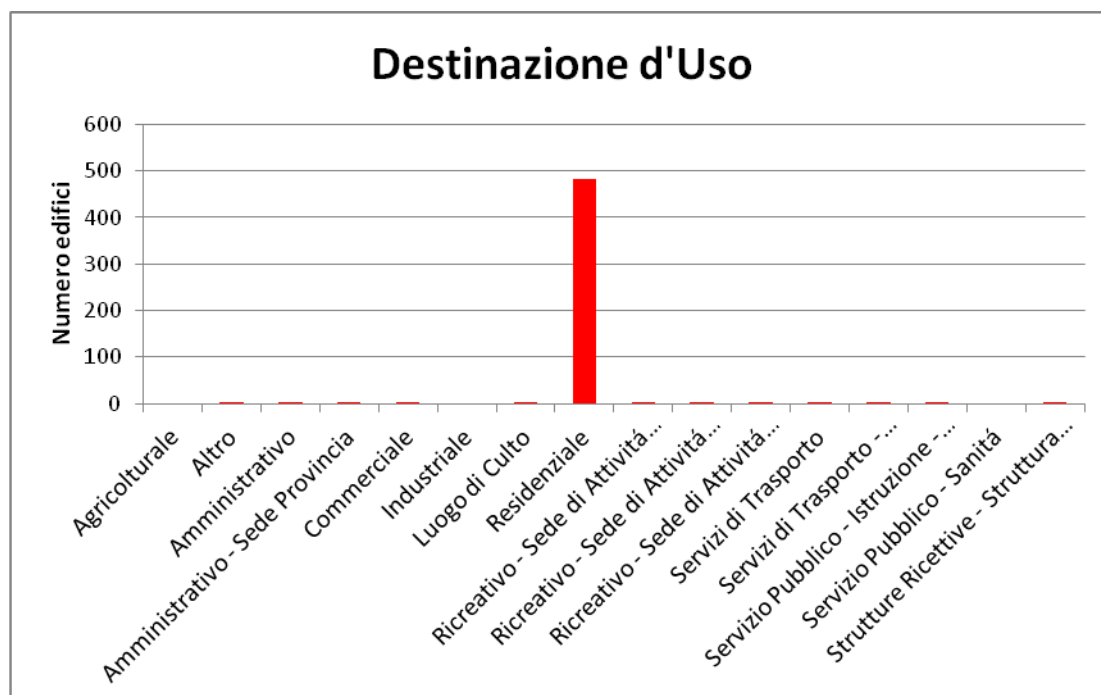
COMPARTO 12, LANERA PINI		
USO	N° edifici	%
Agricolturale	0	0
Altro	1	0.2
Amministrativo	1	0.2
Amministrativo - Sede Provincia	1	0.2
Commerciale	3	0.6
Industriale	0	0
Luogo di Culto	3	0.6
Residenziale	483	95.1
Ricreativo - Sede di Attività Sportive	3	0.6
Ricreativo - Sede di Attività Sportive - Palestra	1	0.2
Ricreativo - Sede di Attività culturali - Museo	1	0.2
Servizi di Trasporto	2	0.4
Servizi di Trasporto - Ferroviario - Fermata Ferroviaria	1	0.2
Servizio Pubblico - Istruzione - Sede di Scuola	4	0.8
Servizio Pubblico - Sanità	0	0
Strutture Ricettive - Struttura Alberghiera	4	0.8

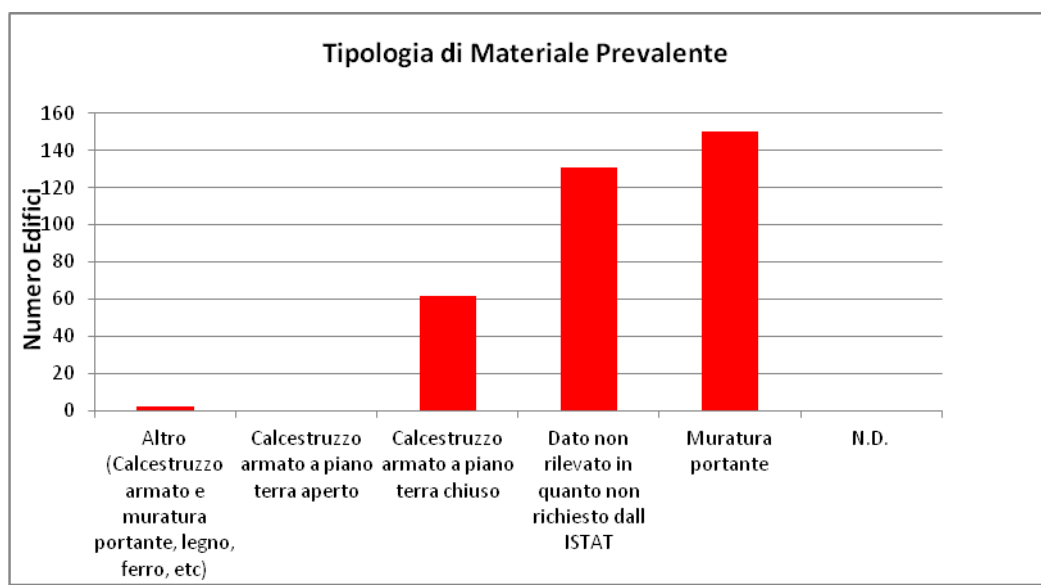
TIPOLOGIA DI MATERIALE PREVALENTE	N° edifici	%
Altro (Calcestruzzo armato e muratura portante, legno, ferro, etc)	2	0
Calcestruzzo armato a piano terra aperto	0	0
Calcestruzzo armato a piano terra chiuso	62	18
Dato non rilevato in quanto non richiesto dall ISTAT	131	38
Muratura portante	150	43
N.D.	0	0
	345	100

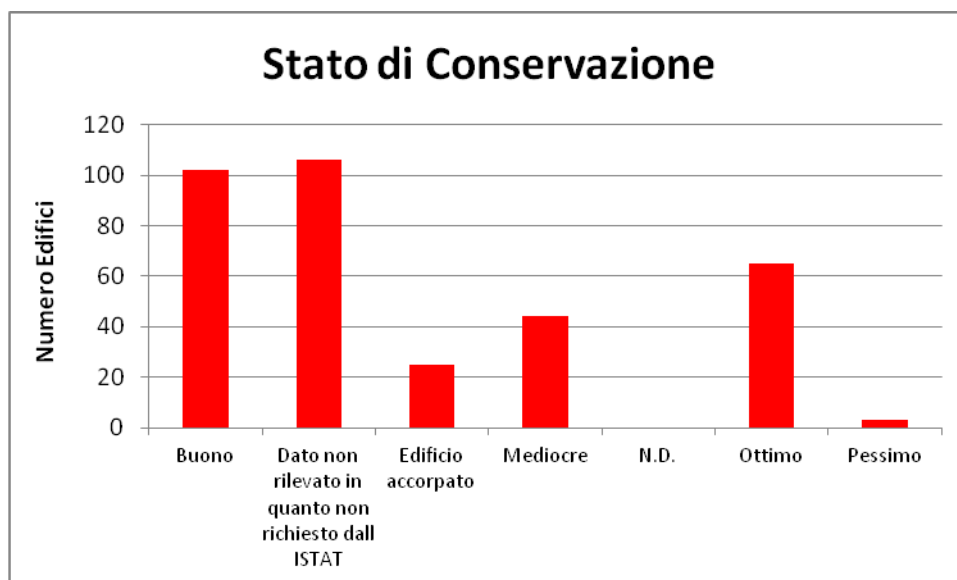
STATO DI CONSERVAZIONE	N° edifici	%
Buono	102	30
Dato non rilevato in quanto non richiesto dall ISTAT	106	31
Edificio accorpato	25	7
Mediocre	44	13
N.D.	0	0
Ottimo	65	19
Pessimo	3	1
	345	100

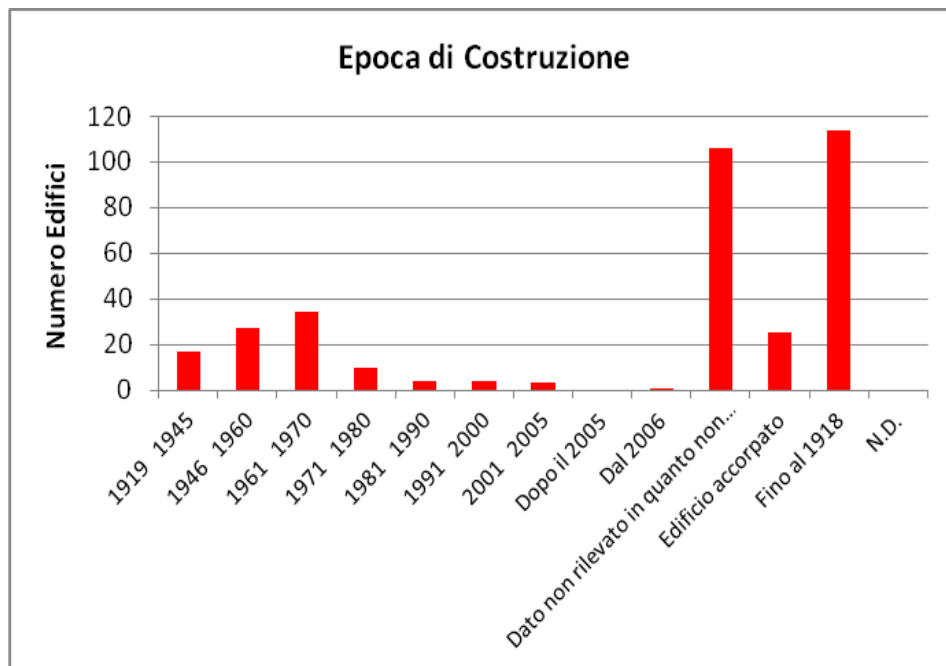
EPOCA DI COSTRUZIONE	N° edifici	%
1919 1945	17	4.9
1946 1960	27	7.8
1961 1970	34	9.9
1971 1980	10	3
1981 1990	4	1
1991 2000	4	1
2001 2005	3	1
Dal 2006	1	0.3
Dato non rilevato in quanto non richiesto dall ISTAT	106	30.7
Edificio accorpato	25	7.2
Fino al 1918	114	33.0
N.D.	0	0.0
	345	100

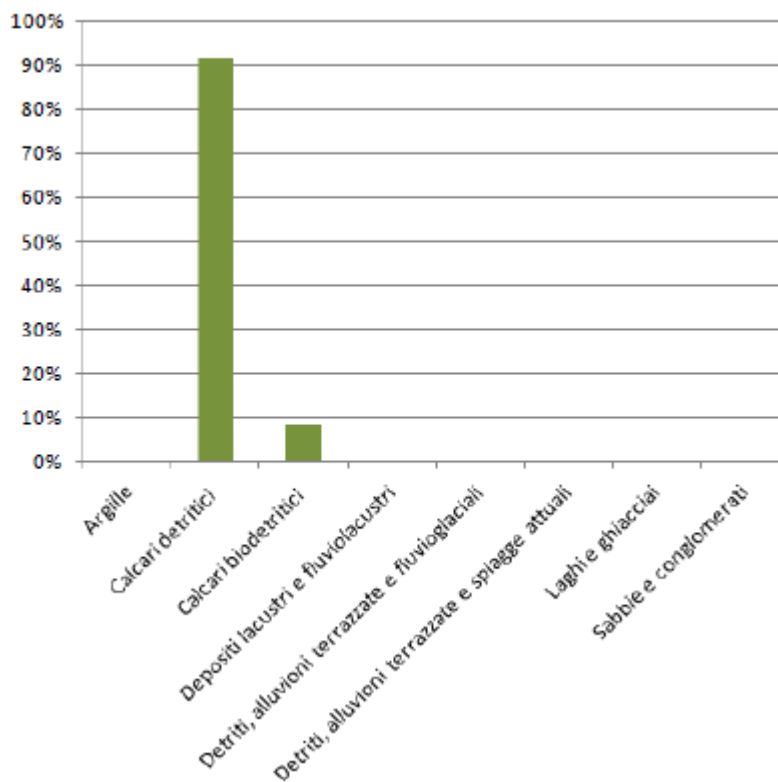
Geologia del suolo

Descrizione della geologia	Percentuale
Argille	0
Calcari detritici	91.78
Calcari biodetritici	8.22
Depositi lacustri e fluviolacustri	0
Detriti, alluvioni terrazzate e fluvioglaciali	0
Detriti, alluvioni terrazzate e spiagge attuali	0
Laghi e ghiacciai	0
Sabbie e conglomerati	0
	100

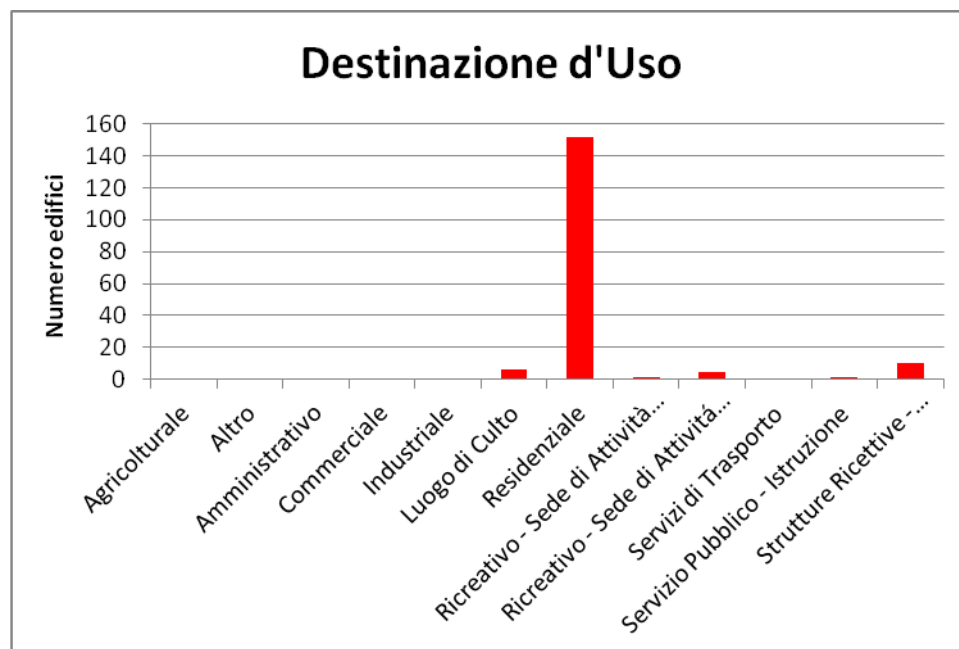
COMPARTO 13, SASSI		
USO	N° edifici	%
Agricolturale	0	0.00
Altro	0	0.00
Amministrativo	0	0.00
Commerciale	0	0.00
Industriale	0	0.00
Luogo di Culto	6	3.43
Residenziale	152	86.86
Ricreativo - Sede di Attività Culturali	1	0.57
Ricreativo - Sede di Attività culturali - Museo	5	2.86
Servizi di Trasporto	0	0.00
Servizio Pubblico - Istruzione	1	0.57
Strutture Ricettive - Struttura Alberghiera	10	5.71

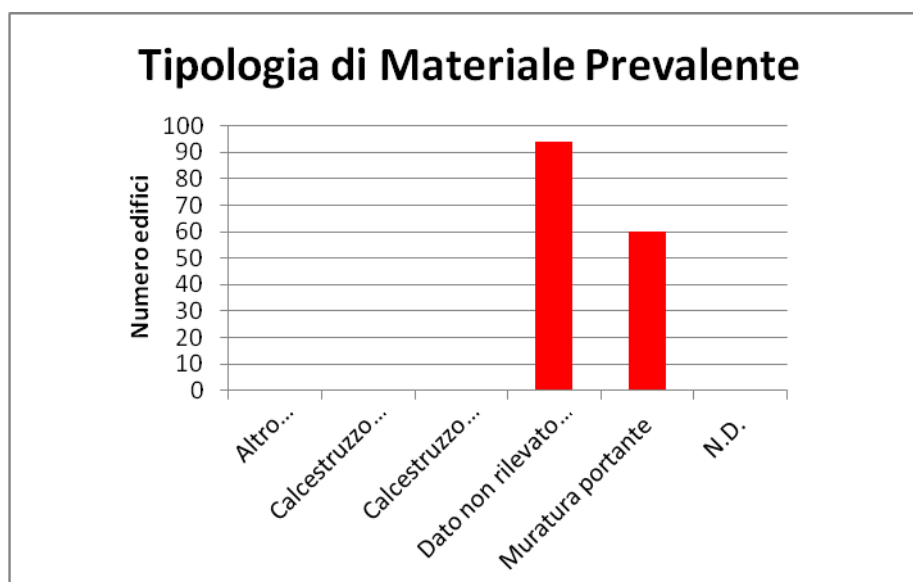
TIPOLOGIA DI MATERIALE PREVALENTE	N° edifici	%
Altro (Calcestruzzo armato e muratura portante, legno, ferro, etc)	0	0
Calcestruzzo armato a piano terra aperto	0	0
Calcestruzzo armato a piano terra chiuso	0	0
Dato non rilevato in quanto non richiesto dall ISTAT	94	61.0
Muratura portante	60	39.0
N.D.	0	0
	154	100.00

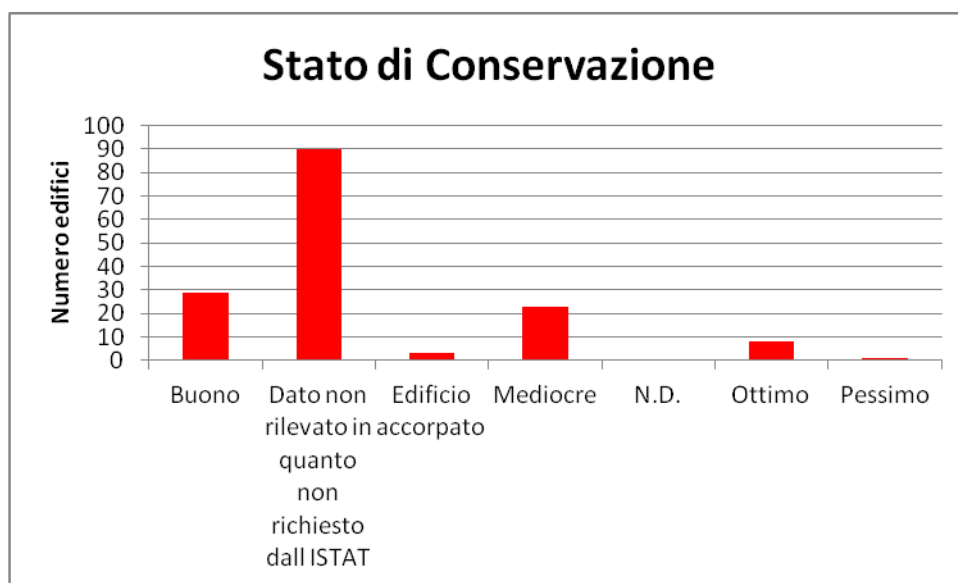
STATO DI CONSERVAZIONE	N° edifici	%
Buono	29	18.8
Dato non rilevato in quanto non richiesto dall ISTAT	90	58.4
Edificio accorpato	3	1.9
Mediocre	23	14.9
N.D.	0	0.0
Ottimo	8	5.2
Pessimo	1	0.6
	154	100.0

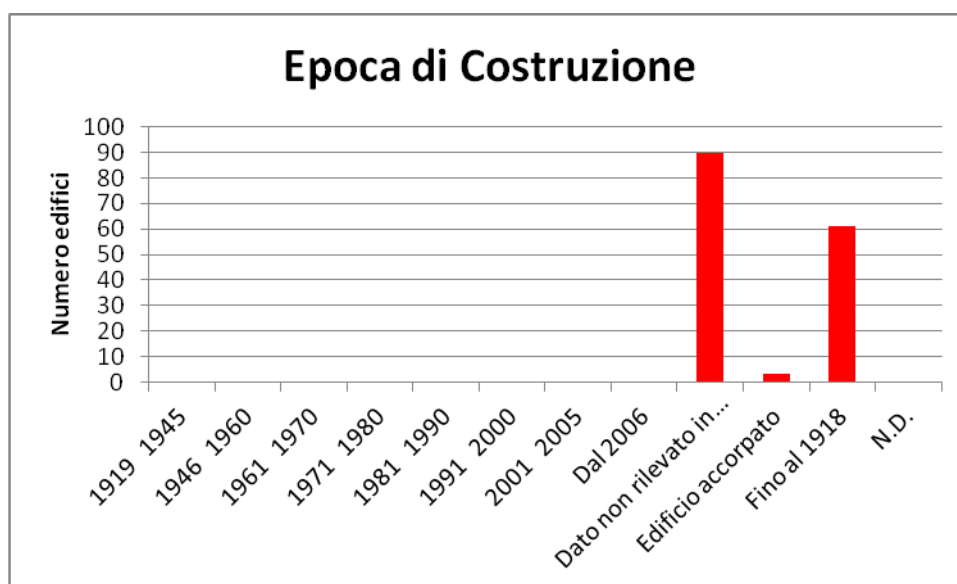
EPOCA DI COSTRUZIONE	N° edifici	%
1919 1945	0	0.00
1946 1960	0	0.00
1961 1970	0	0.00
1971 1980	0	0.00
1981 1990	0	0.00
1991 2000	0	0.00
2001 2005	0	0.00
Dal 2006	0	0.00
Dato non rilevato in quanto non richiesto dall ISTAT	90	65.69
Edificio accorpato	3	2.19
Fino al 1918	61	44.53
N.D.	0	0.00
	154	112.41

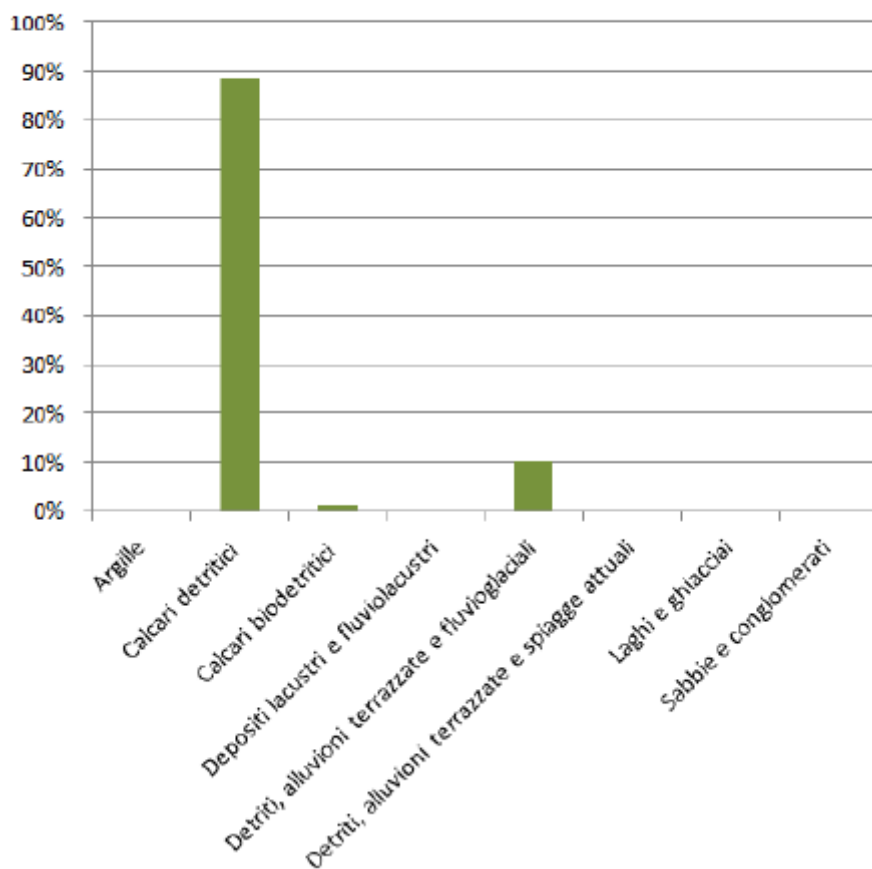
Descrizione della geologia	Percentuale
Argille	0
Calcari detritici	88.6
Calcari biodetritici	1.32
Depositi lacustri e fluviolacustri	0
Detriti, alluvioni terrazzate e fluvioglaciali	10.08
Detriti, alluvioni terrazzate e spiagge attuali	0
Laghi e ghiacciai	0
Sabbie e conglomerati	0
	100

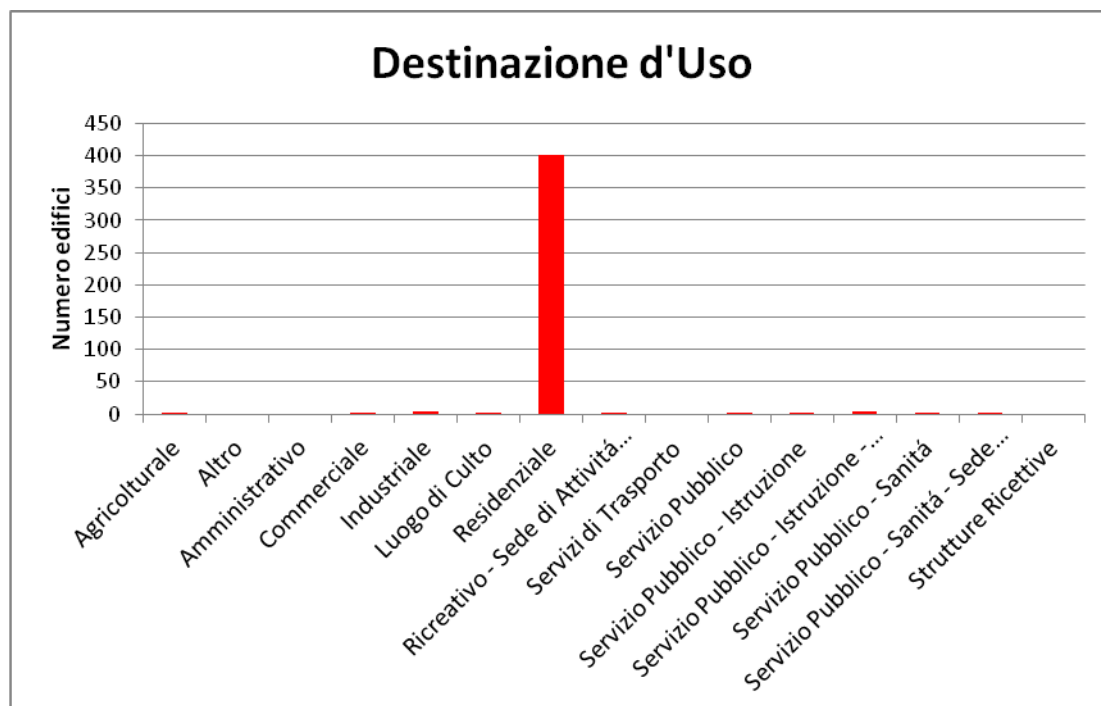
COMPARTO 14, CAPPUCCINI AGNA		
USO	N° edifici	%
Agricolturale	1	0.24
Altro	0	0
Amministrativo	0	0
Commerciale	2	0.48
Industriale	4	0.95
Luogo di Culto	2	0.48
Residenziale	401	95.70
Ricreativo - Sede di Attività Sportive - Palestra	1	0.24
Servizi di Trasporto	0	0
Servizio Pubblico	1	0.24
Servizio Pubblico - Istruzione	1	0.24
Servizio Pubblico - Istruzione - Sede di Scuola	4	0.95
Servizio Pubblico - Sanità	1	0.24
Servizio Pubblico - Sanità - Sede Servizi Sanitari ASL	1	0.24
Strutture Ricettive	0	0

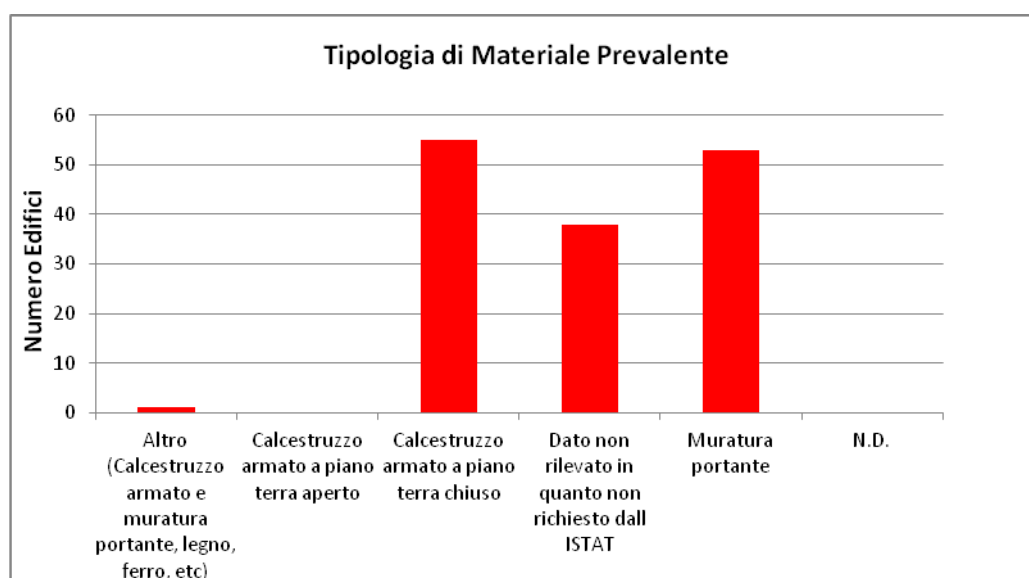
TIPOLOGIA DI MATERIALE PREVALENTE	N° edifici	%
Altro (Calcestruzzo armato e muratura portante, legno, ferro, etc)	1	0
Calcestruzzo armato a piano terra aperto	0	0
Calcestruzzo armato a piano terra chiuso	55	37
Dato non rilevato in quanto non richiesto dall ISTAT	38	26
Muratura portante	53	36
N.D.	0	0
	147	100

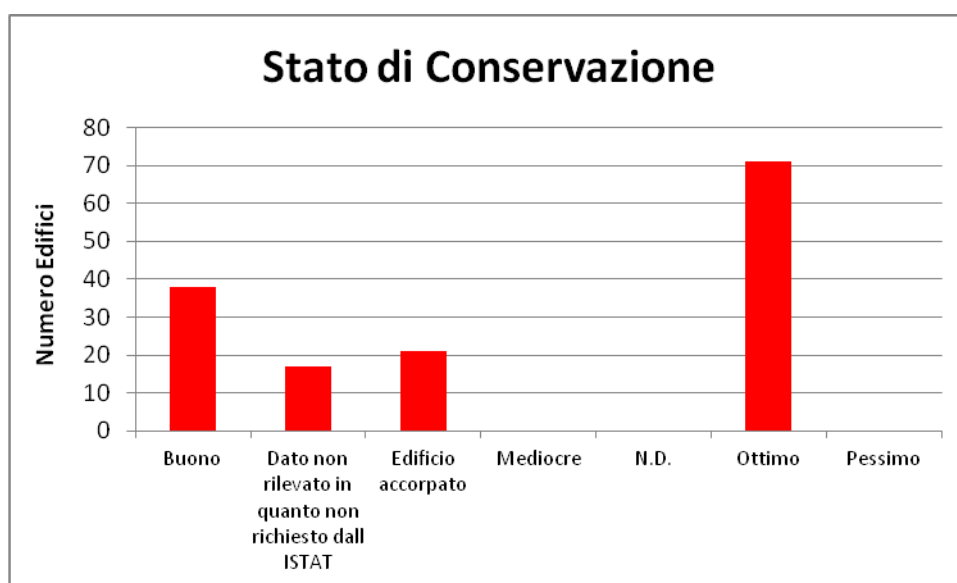
STATO DI CONSERVAZIONE	N° edifici	%
Buono	38	26
Dato non rilevato in quanto non richiesto dall ISTAT	17	12
Edificio accorpato	21	14
Mediocre	0	0
N.D.	0	0
Ottimo	71	48
Pessimo	0	0
	147	100

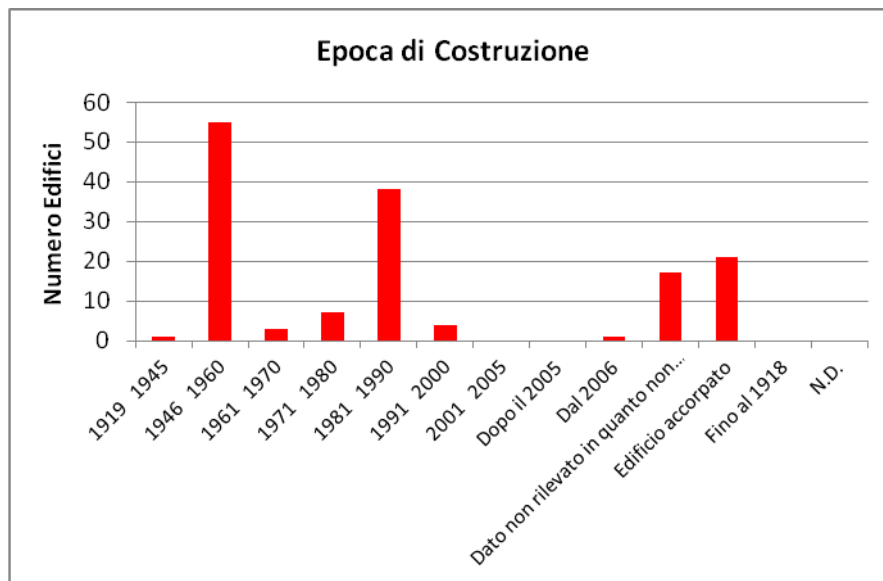
EPOCA DI COSTRUZIONE	N° edifici	%
1919 1945	1	0.7
1946 1960	55	37.4
1961 1970	3	2.0
1971 1980	7	5
1981 1990	38	26
1991 2000	4	3
2001 2005	0	0
Dal 2006	1	0.7
Dato non rilevato in quanto non richiesto dall ISTAT	17	11.6
Edificio accorpato	21	14.3
Fino al 1918	0	0.0
N.D.	0	0.0
	147	100

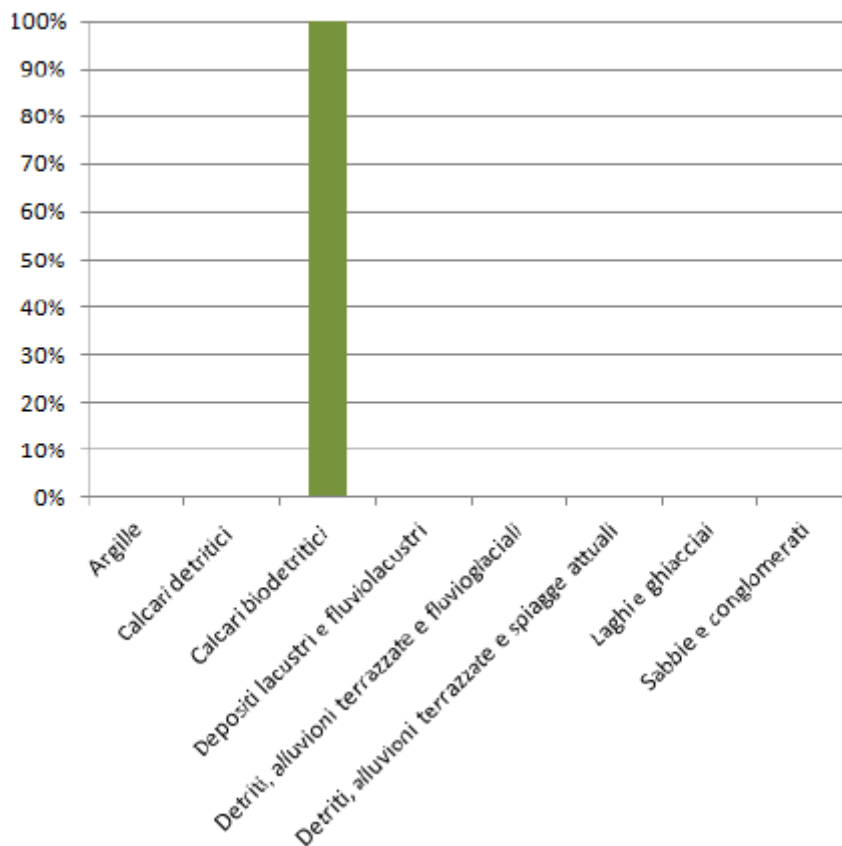
Geologia del suolo

Descrizione della geologia	Percentuale
Argille	0
Calcari detritici	0
Calcari biodetritici	100
Depositi lacustri e fluviolacustri	0
Detriti, alluvioni terrazzate e fluvioglaciali	0
Detriti, alluvioni terrazzate e spiagge attuali	0
Laghi e ghiacciai	0
Sabbie e conglomerati	0
	100

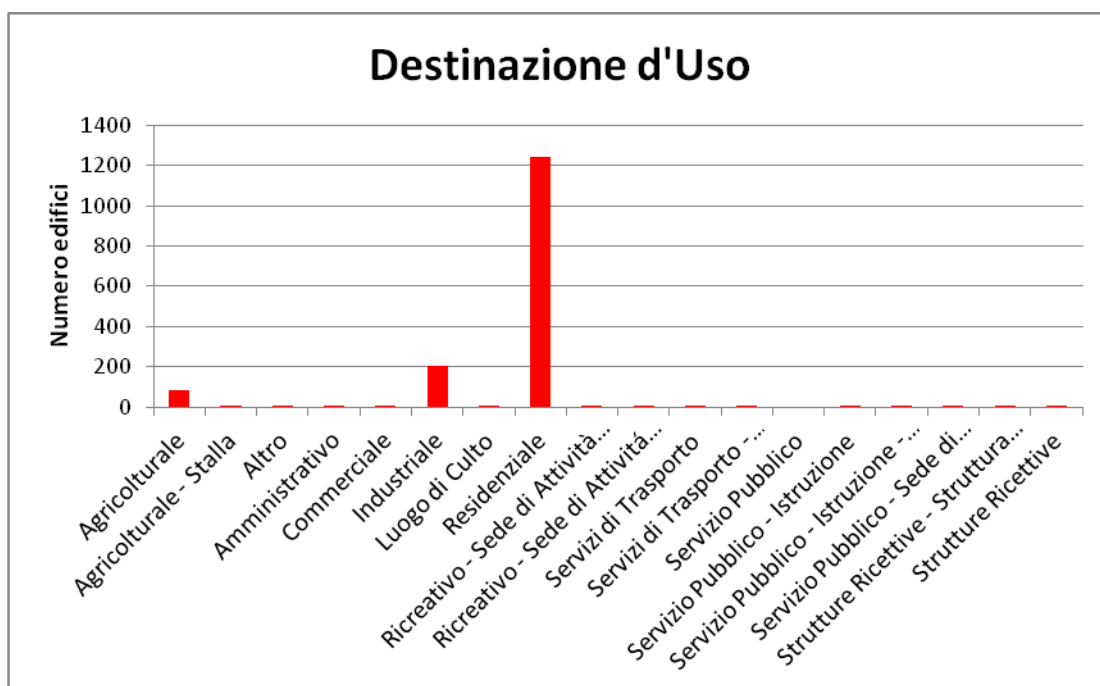
COMPARTO 15, LA MARTELLA		
USO	N° edifici	%
Agricolturale	81	5.19
Agricolturale - Stalla	2	0.13
Altro	3	0.19
Amministrativo	1	0.06
Commerciale	9	0.58
Industriale	205	13.13
Luogo di Culto	2	0.13
Residenziale	1245	79.76
Ricreativo - Sede di Attività Culturali Biblioteca	1	0.06
Ricreativo - Sede di Attività Sportive	3	0.19
Servizi di Trasporto	1	0.06
Servizi di Trasporto - Ferroviario - Stazione Passeggeri Ferroviaria	1	0.06
Servizio Pubblico		0.00
Servizio Pubblico - Istruzione	2	0.13
Servizio Pubblico - Istruzione - Sede di Scuola	2	0.13
Servizio Pubblico - Sede di Forze dell' Ordine	1	0.06
Strutture Ricettive - Struttura Alberghiera	1	0.06
Strutture Ricettive	1	0.06

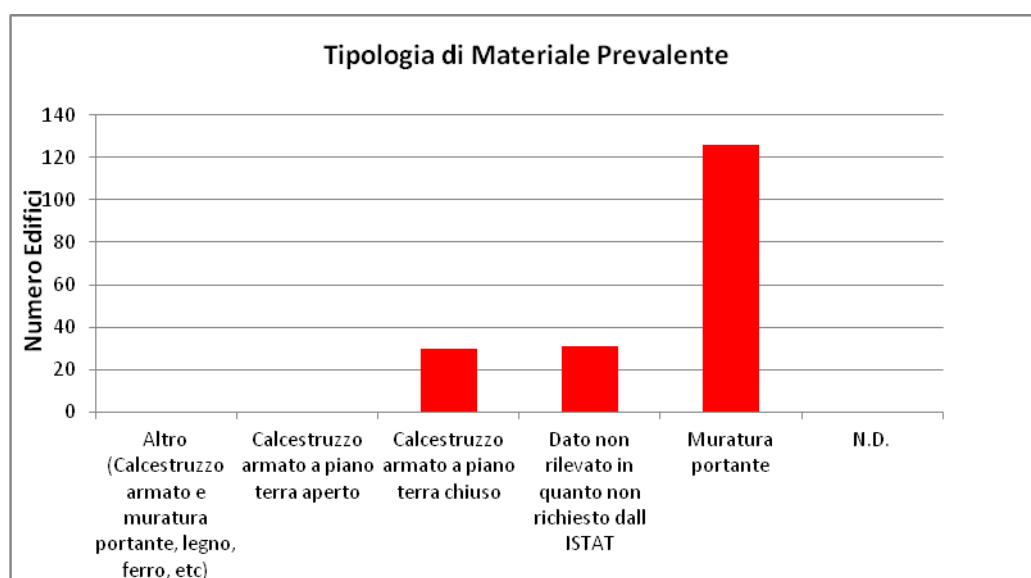
TIPOLOGIA DI MATERIALE PREVALENTE	N° edifici	%
Altro (Calcestruzzo armato e muratura portante, legno, ferro, etc)	0	0
Calcestruzzo armato a piano terra aperto	0	0
Calcestruzzo armato a piano terra chiuso	30	16
Dato non rilevato in quanto non richiesto dall ISTAT	31	17
Muratura portante	126	67
N.D.	0	0
	187	100

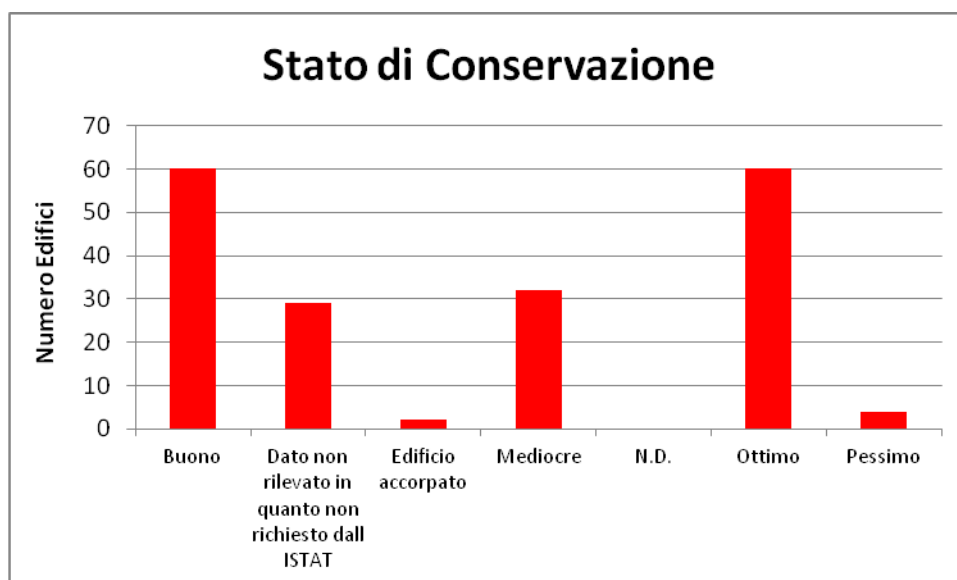
STATO DI CONSERVAZIONE	N° edifici	%
Buono	60	32
Dato non rilevato in quanto non richiesto dall ISTAT	29	16
Edificio accorpato	2	1
Mediocre	32	17
N.D.	0	0
Ottimo	60	32
Pessimo	4	2
	187	100

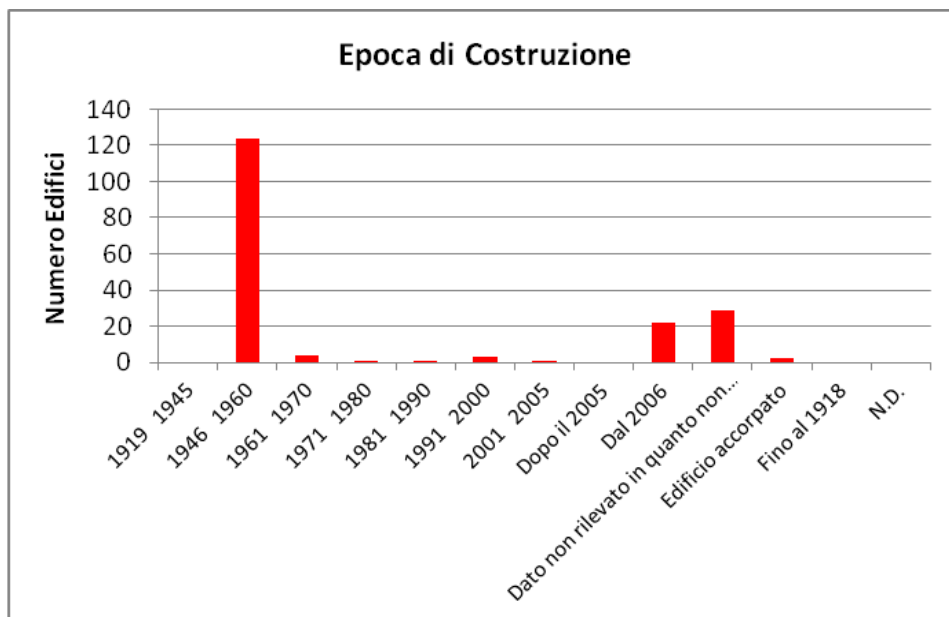
EPOCA DI COSTRUZIONE	N° edifici	%
1919 1945	0	0.0
1946 1960	124	66.3
1961 1970	4	2.1
1971 1980	1	1
1981 1990	1	1
1991 2000	3	2
2001 2005	1	1
Dal 2006	22	11.8
Dato non rilevato in quanto non richiesto dall ISTAT	29	15.5
Edificio accorpato	2	1.1
Fino al 1918	0	0.0
N.D.	0	0.0
	187	100

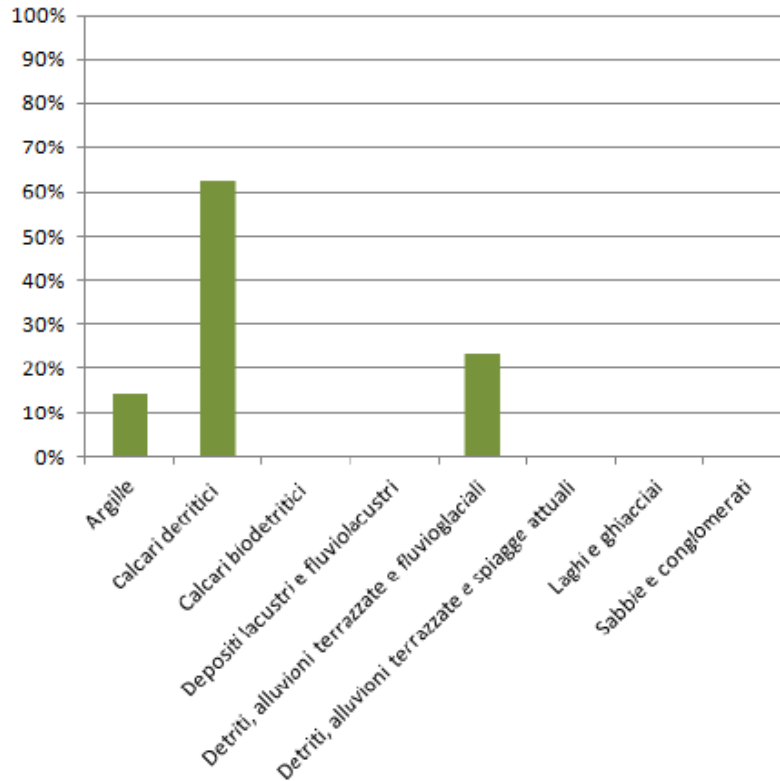
Geologia del suolo

Descrizione della geologia	Percentuale
Argille	14.05
Calcari detritici	62.44
Calcari biodetritici	0
Depositi lacustri e fluviolacustri	0
Detriti, alluvioni terrazzate e fluvioglaciali	23.51
Detriti, alluvioni terrazzate e spiagge attuali	0
Laghi e ghiacciai	0
Sabbie e conglomerati	0
	100

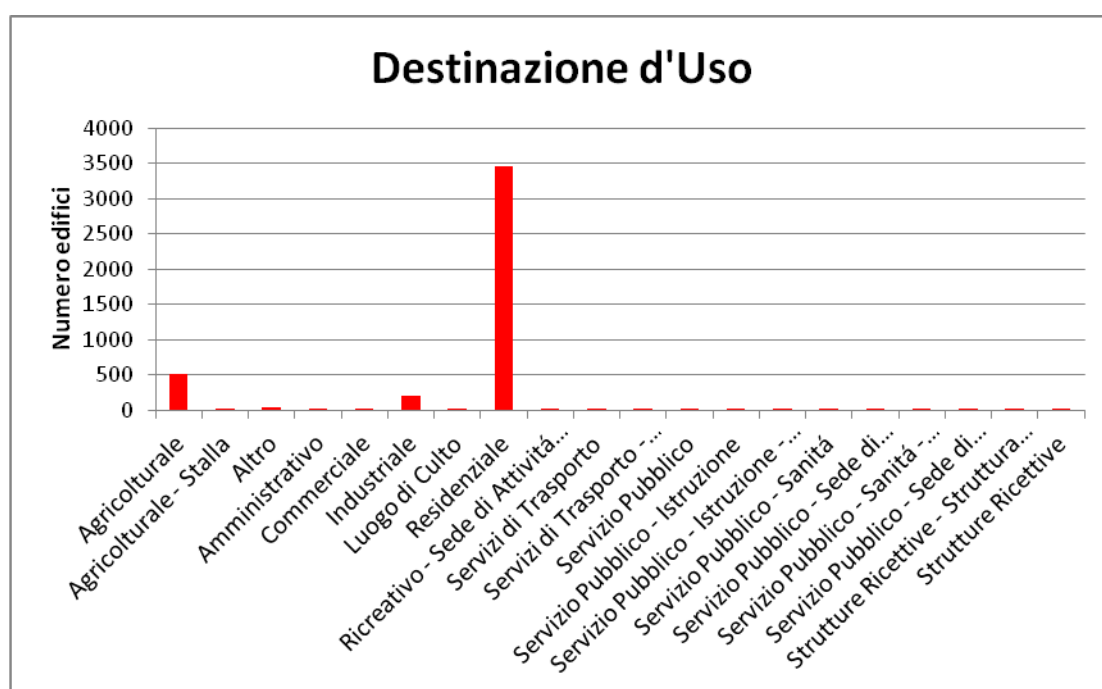
COMPARTO 16, EXTRAURBANO		
USO	N° edifici	%
Agricolturale	512	11.97
Agricolturale - Stalla	11	0.26
Altro	38	0.89
Amministrativo	1	0.02
Commerciale	14	0.33
Industriale	199	4.65
Luogo di Culto	6	0.14
Residenziale	3459	80.87
Ricreativo - Sede di Attività Sportive	4	0.09
Servizi di Trasporto	3	0.07
Servizi di Trasporto - Ferroviario - Casello Ferroviario	1	0.02
Servizio Pubblico	2	0.05
Servizio Pubblico - Istruzione	3	0.07
Servizio Pubblico - Istruzione - Sede di Scuola	3	0.07
Servizio Pubblico - Sanità	3	0.07
Servizio Pubblico - Sede di Forze dell' Ordine	6	0.14
Servizio Pubblico - Sanità - Sede di Ospedale	1	0.02
Servizio Pubblico - Sede di Vigili del Fuoco	2	0.05
Strutture Ricettive - Struttura Alberghiera	4	0.09
Strutture Ricettive	5	0.12

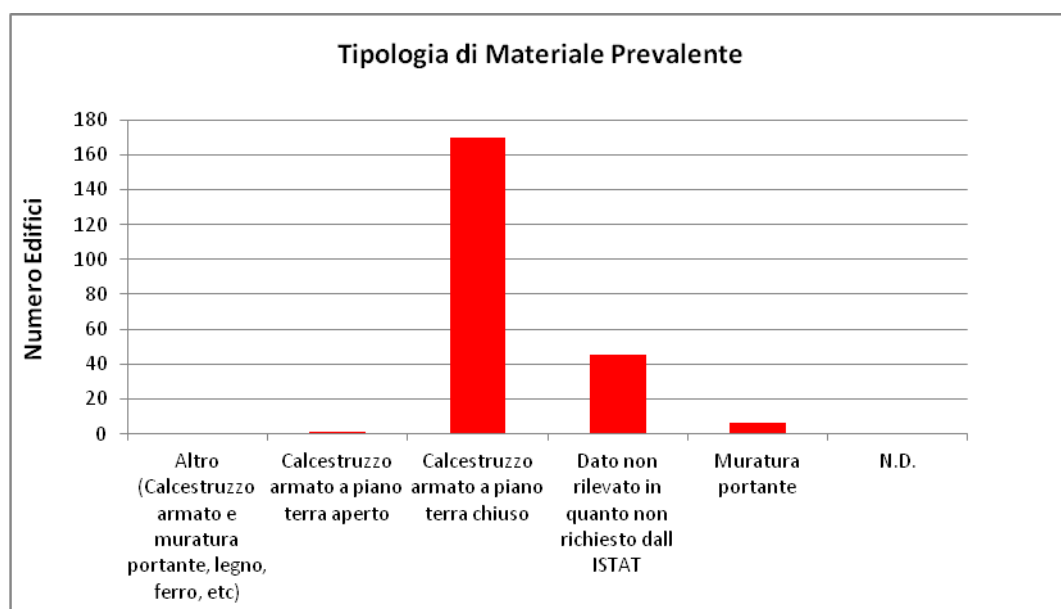
TIPOLOGIA DI MATERIALE PREVALENTE	N° edifici	%
Altro (Calcestruzzo armato e muratura portante, legno, ferro, etc)	0	0
Calcestruzzo armato a piano terra aperto	1	0
Calcestruzzo armato a piano terra chiuso	170	77
Dato non rilevato in quanto non richiesto dall ISTAT	45	20
Muratura portante	6	3
N.D.	0	0
	222	100

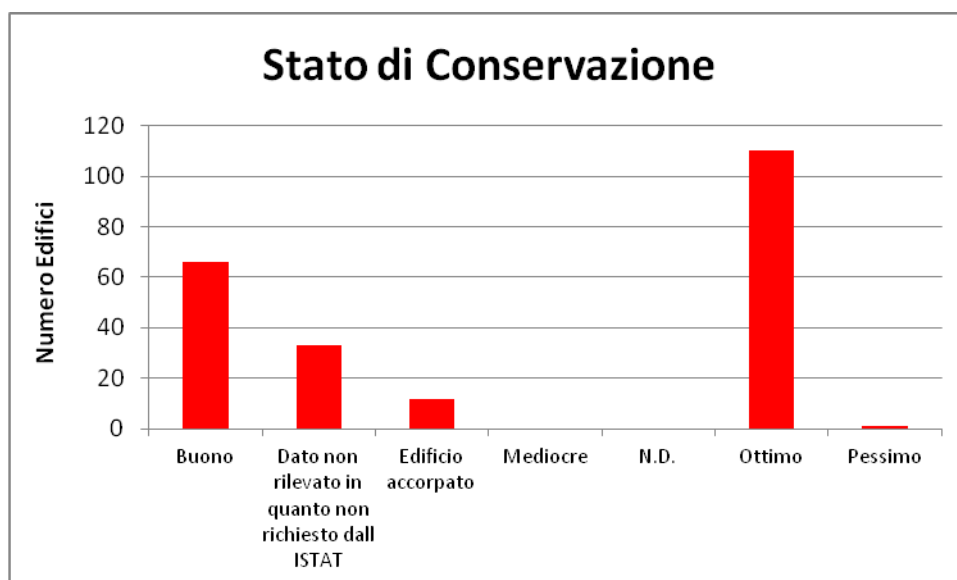
STATO DI CONSERVAZIONE	N° edifici	%
Buono	66	30
Dato non rilevato in quanto non richiesto dall ISTAT	33	15
Edificio accorpato	12	5
Mediocre	0	0
N.D.	0	0
Ottimo	110	50
Pessimo	1	0
	222	100

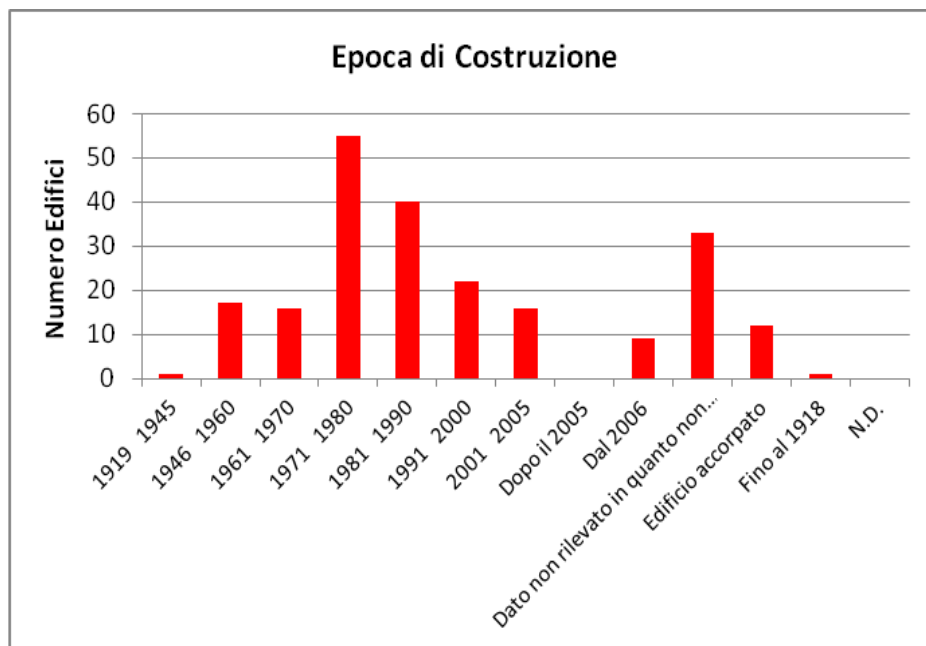
EPOCA DI COSTRUZIONE	N° edifici	%
1919 1945	1	0.5
1946 1960	17	7.7
1961 1970	16	7.2
1971 1980	55	25
1981 1990	40	18
1991 2000	22	10
2001 2005	16	7
Dal 2006	9	4.1
Dato non rilevato in quanto non richiesto dall ISTAT	33	14.9
Edificio accorpato	12	5.4
Fino al 1918	1	0.5
N.D.	0	0.0
	222	100
