SCHEDA DI SINTESI E PRIMA VALUTAZIONE DEL COMPARTO

Comune		Matera
N° comparto		1
Denominazione		Zone Artigianali
N° abitanti		501
Superficie		865169.87
% popolazione sul totale		0.8
% Fasce più deboli	Residenti età < 14 anni	16.5
	Residenti età > 65 anni	11
	1 componente	4.1

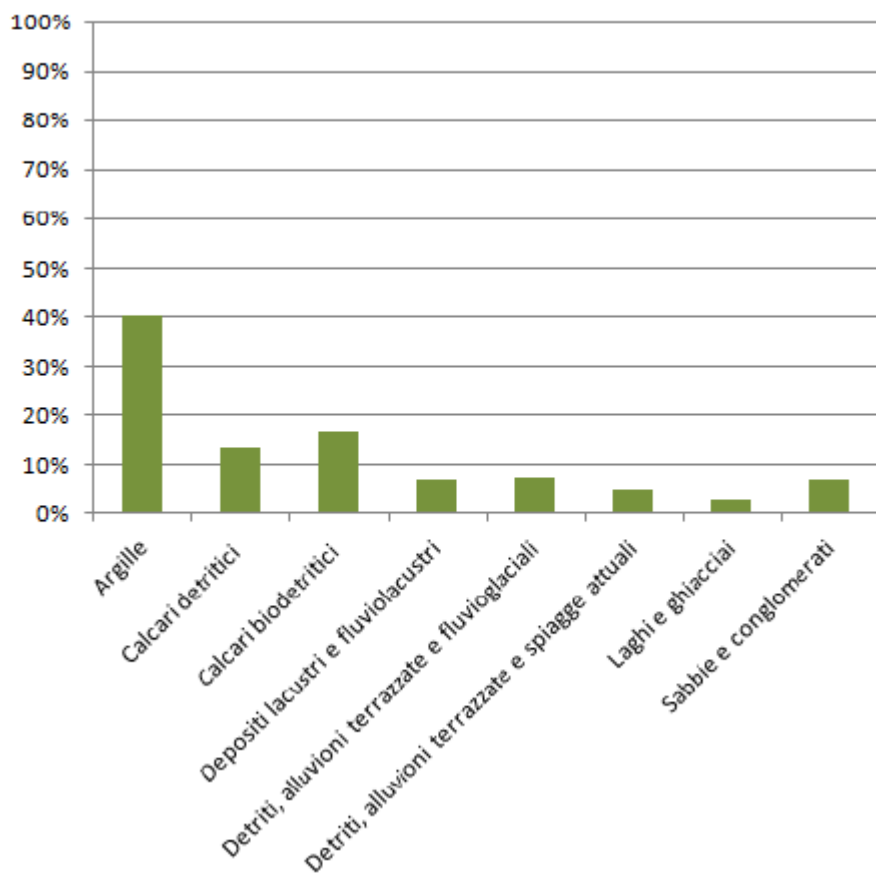
Geologia del suolo

Descrizione della geologia	Percentuale
Argille	40.07
Calcari detritici	13.35
Calcari biodetritici	16.44
Depositi lacustri e fluviolacustri	6.93
Detriti, alluvioni terrazzate e fluvioglaciali	7.58
Detriti, alluvioni terrazzate e spiagge attuali	5.16
Laghi e ghiacciai	3.22
Sabbie e conglomerati	7.25
	100
