COMUNE DI MATERA

Piano Comunale di Protezione Civile

Schede di censimento delle
intersezioni fluviali critiche

Data: 28.02.2017 – Rev.01

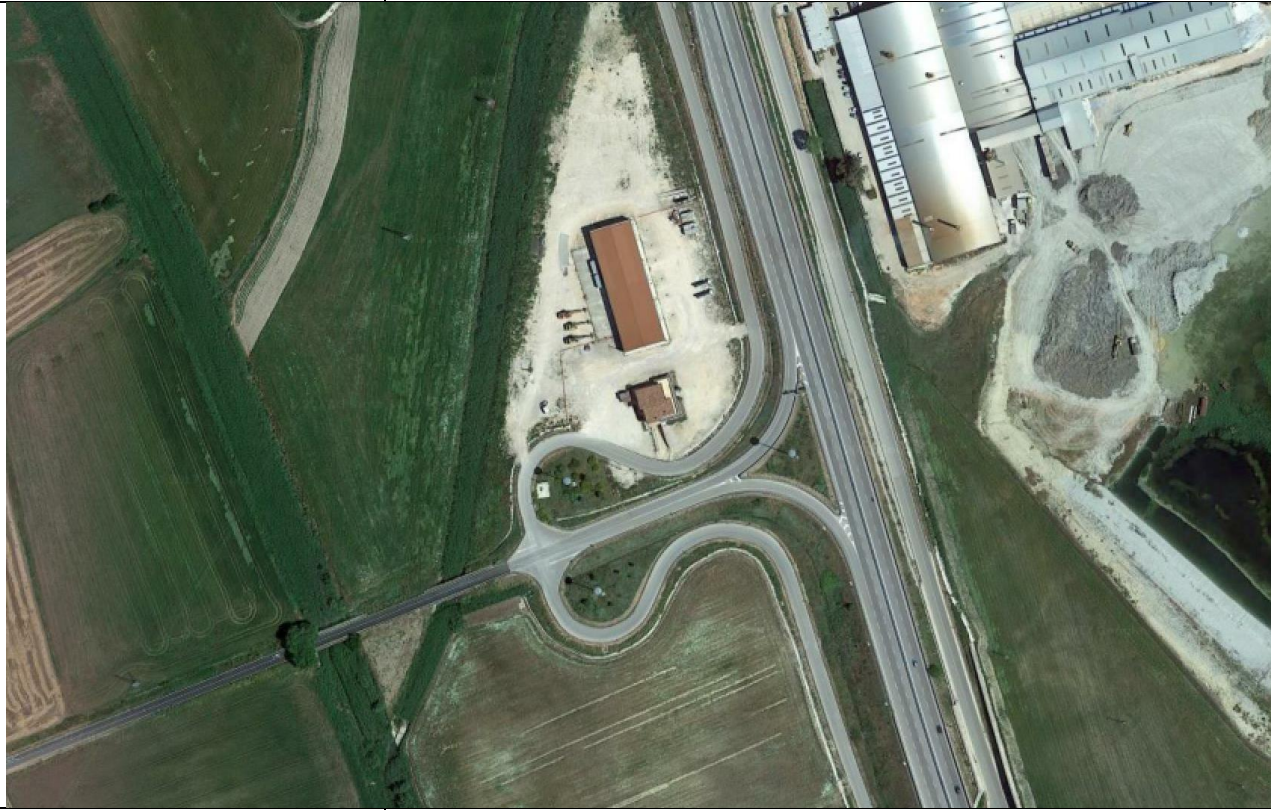
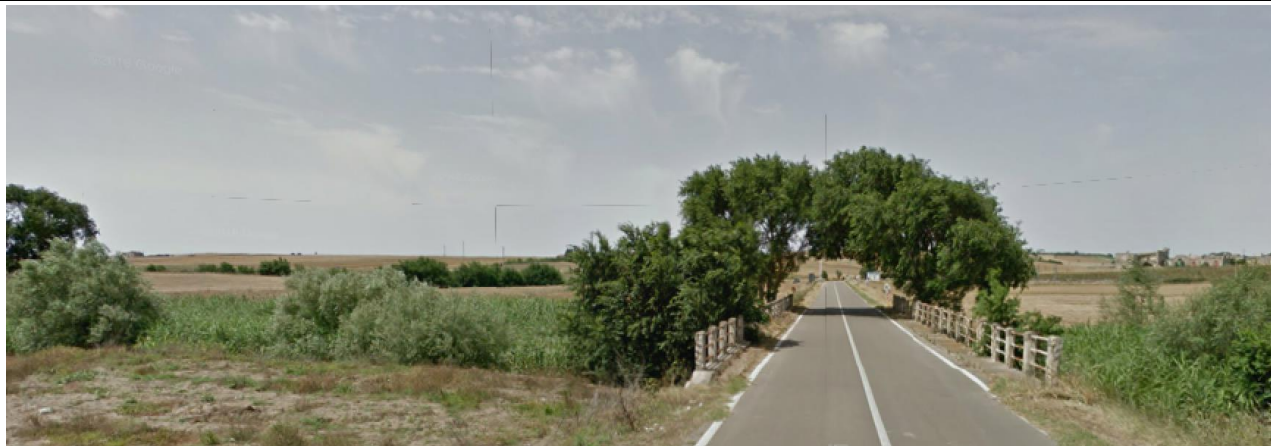
Punto 01	Lat. 40.72939 N, Long. 16.56921 E
Ubicazione	Strada Provinciale SP11 Timmari – Santa Chiara
Corso d'acqua	Torrente Gravina

Caratteristiche strutturali	Ponte
Criticità	Ponte rilevato su una strada di collegamento provinciale in prossimità della zona industriale denominata "Venusio". Si osserva che il ponte è stato realizzato su una delle arterie di collegamento principale, che conduce agli insediamenti industriali interessati dall'esonazione nel corso degli eventi alluvionali del 2011.
Rilevanza del collegamento viario	Strada che consente l'arrivo nella zona industriale "Venusio".

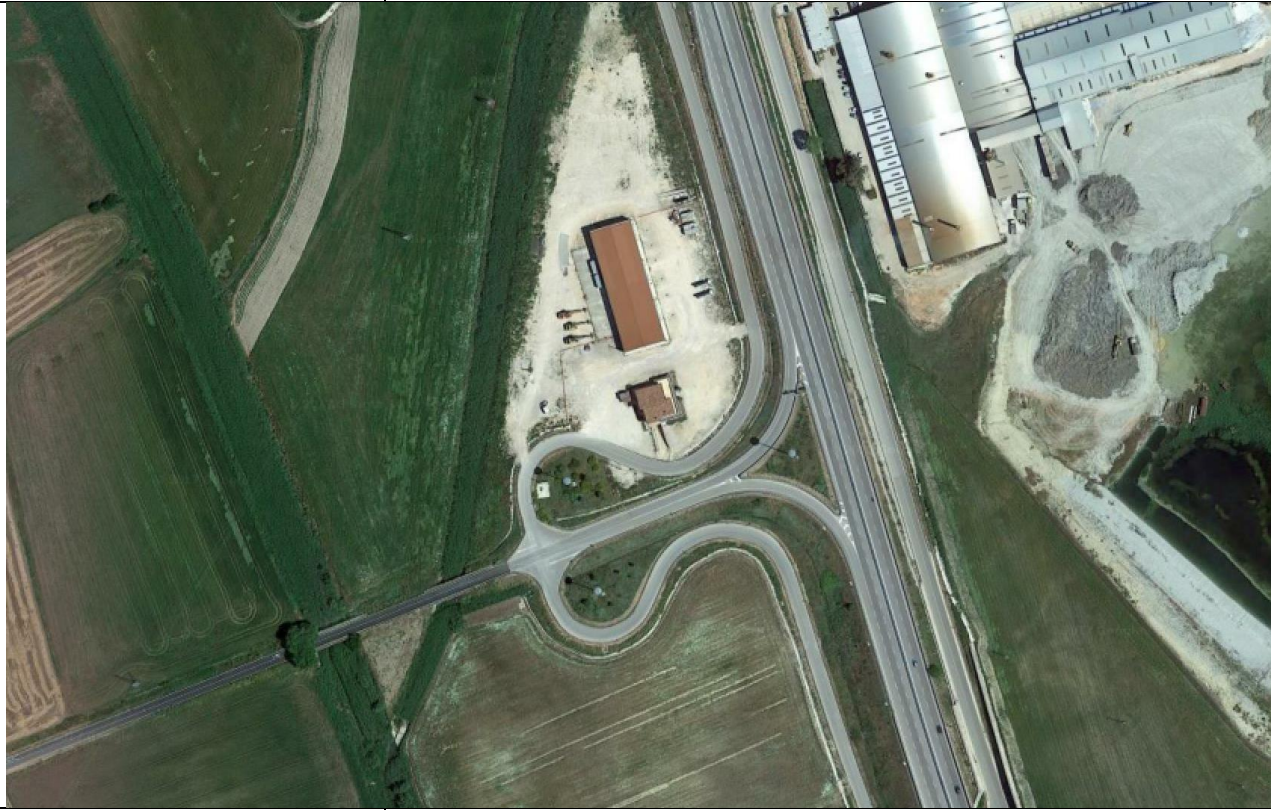
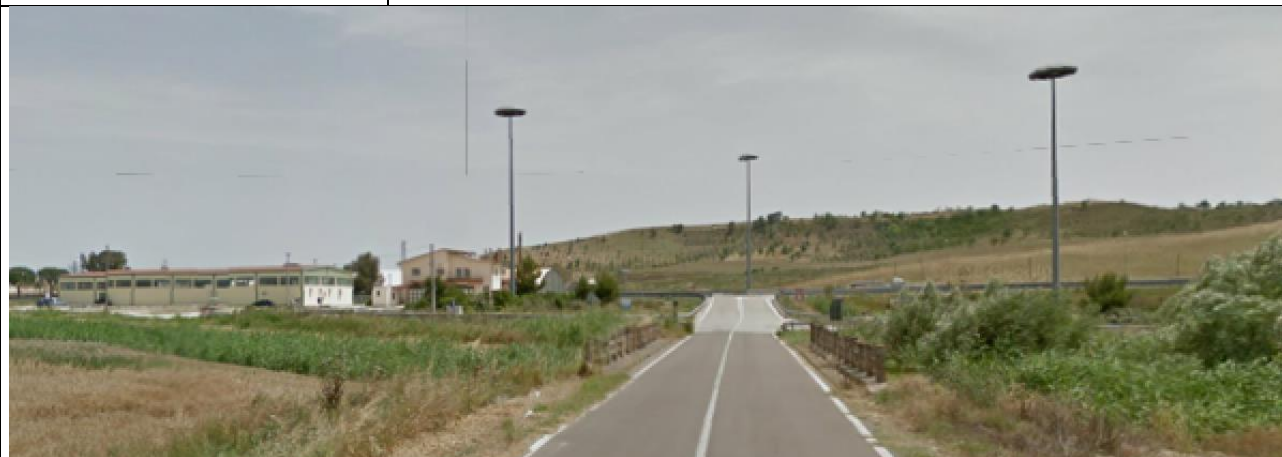
Punto 02	Lat. 40.72963 N, Long. 16.56975 E
Ubicazione	Strada Provinciale SP11 Timmari – Santa Chiara
Corso d'acqua	Affluente Torrente Gravina

Caratteristiche strutturali	Ponte
Criticità	Ponte rilevato su una strada di collegamento provinciale in prossimità della zona industriale denominata "Venusio". Si osserva che il ponte è stato realizzato su una delle arterie di collegamento principale, che conduce agli insediamenti industriali interessati dall'esonazione nel corso degli eventi alluvionali del 2011.
Rilevanza del collegamento viario	Strada che consente l'arrivo nella zona industriale "Venusio".

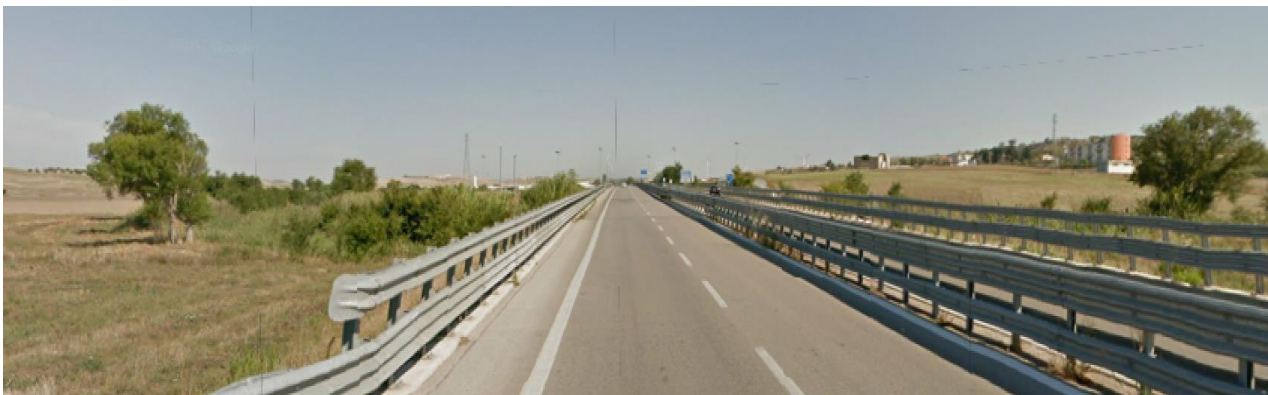
Punto 06	Lat. 40.73280 N, Long. 16.57076 E
Ubicazione	Strada Statale SS99
Corso d'acqua	Torrente Gravina

Caratteristiche strutturali	Ponte in c.a.
Criticità	Ponte rilevato su una strada di collegamento principale che dalla città conduce alla zona industriale denominata "Venusio". Si osserva che il ponte è stato realizzato su una delle arterie di collegamento principale, che dalla città conduce agli insediamenti industriali interessati dall'erosione nel corso degli eventi alluvionali del 2011.
Rilevanza del collegamento viario	Strada che consente l'arrivo nella zona industriale "Venusio".

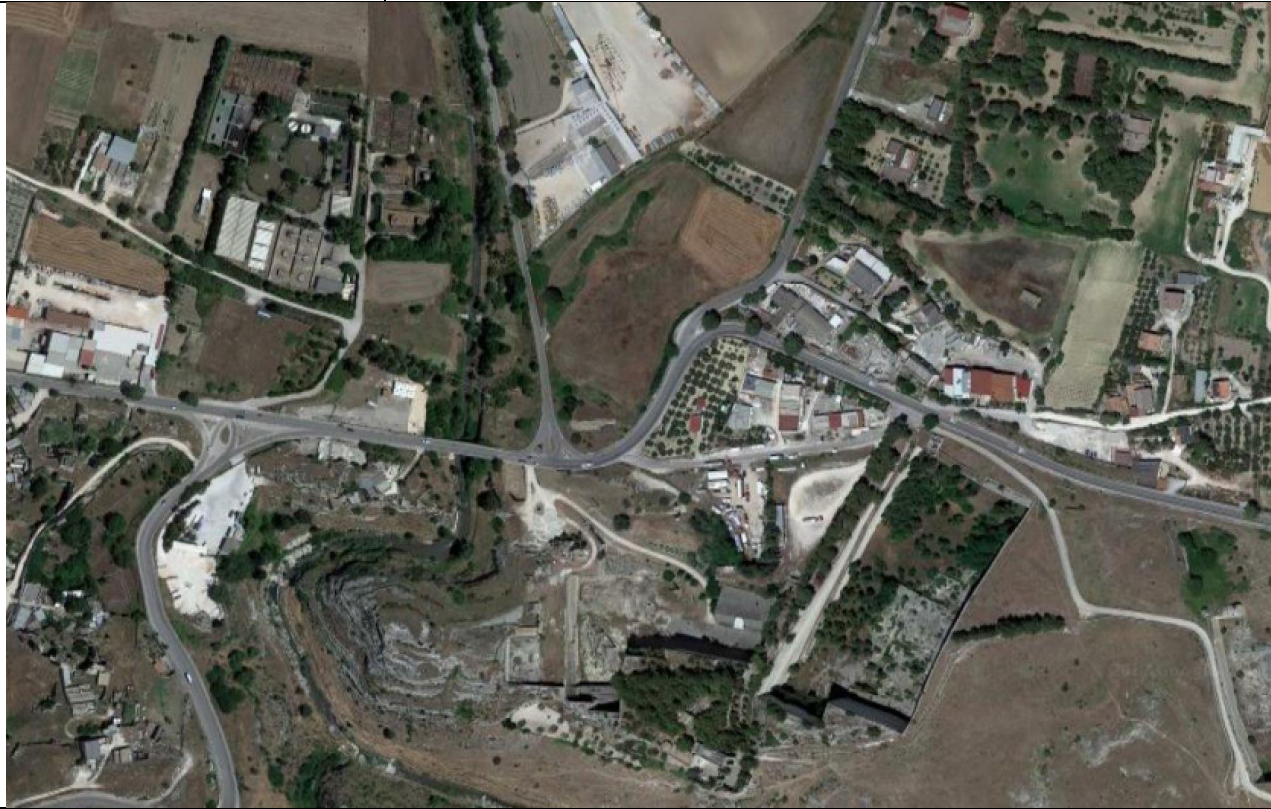
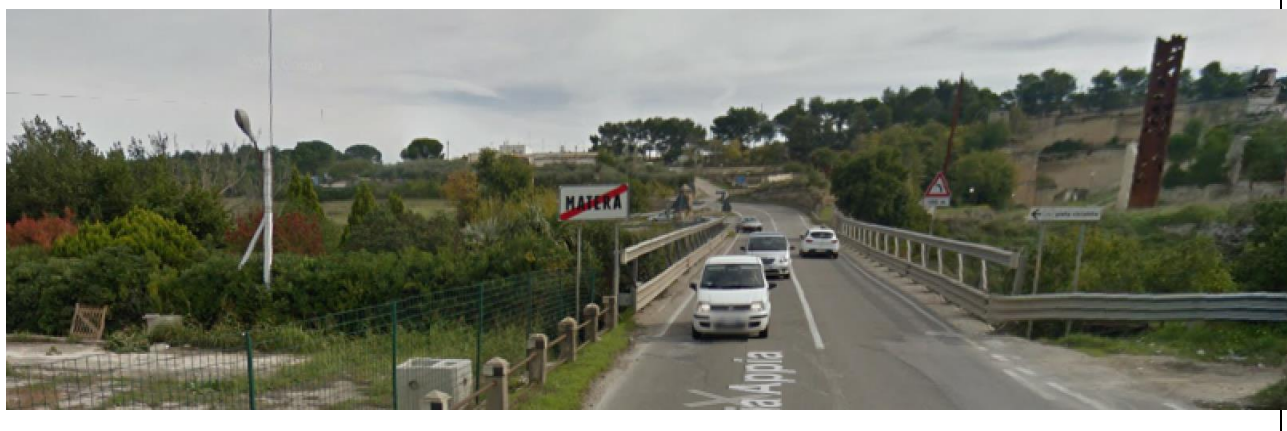
Punto 11	Lat. 40.68140 N, Long. 16.60405 E
Ubicazione	Strada Statale SS7 Via Appia
Corso d'acqua	Torrente Gravina

Caratteristiche strutturali	Ponte in c.a.
Criticità	Ponte rilevato su una strada di collegamento principale che conduce a Matera Nord.
Rilevanza del collegamento viario	Strada che consente l'arrivo a Matera Nord.

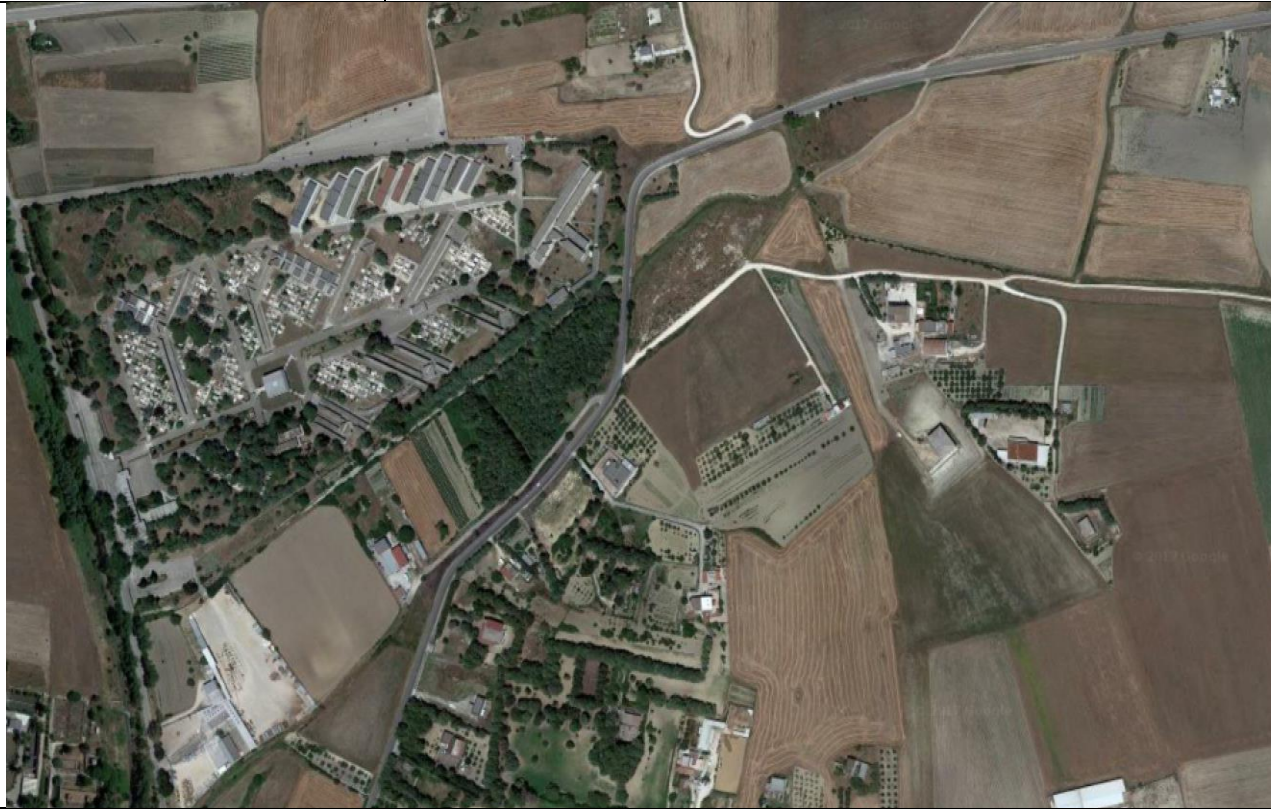
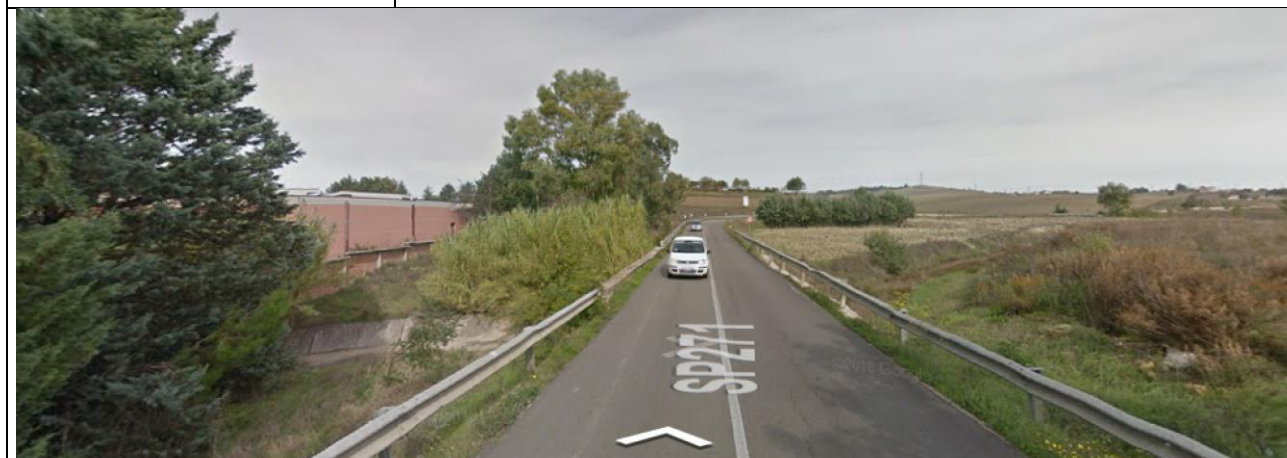
Punto 12	Lat. 40.68675 N, Long. 16.60974 E
Ubicazione	Strada extraurbana SP ex SS271 – Matera Santeramo
Corso d'acqua	Torrente Gravina

Caratteristiche strutturali	Ponte in c.a.
Criticità	Ponte rilevato sulla strada extraurbana che collega Matera a Santeramo.
Rilevanza del collegamento viario	Strada che consente l'arrivo a Matera Nord.

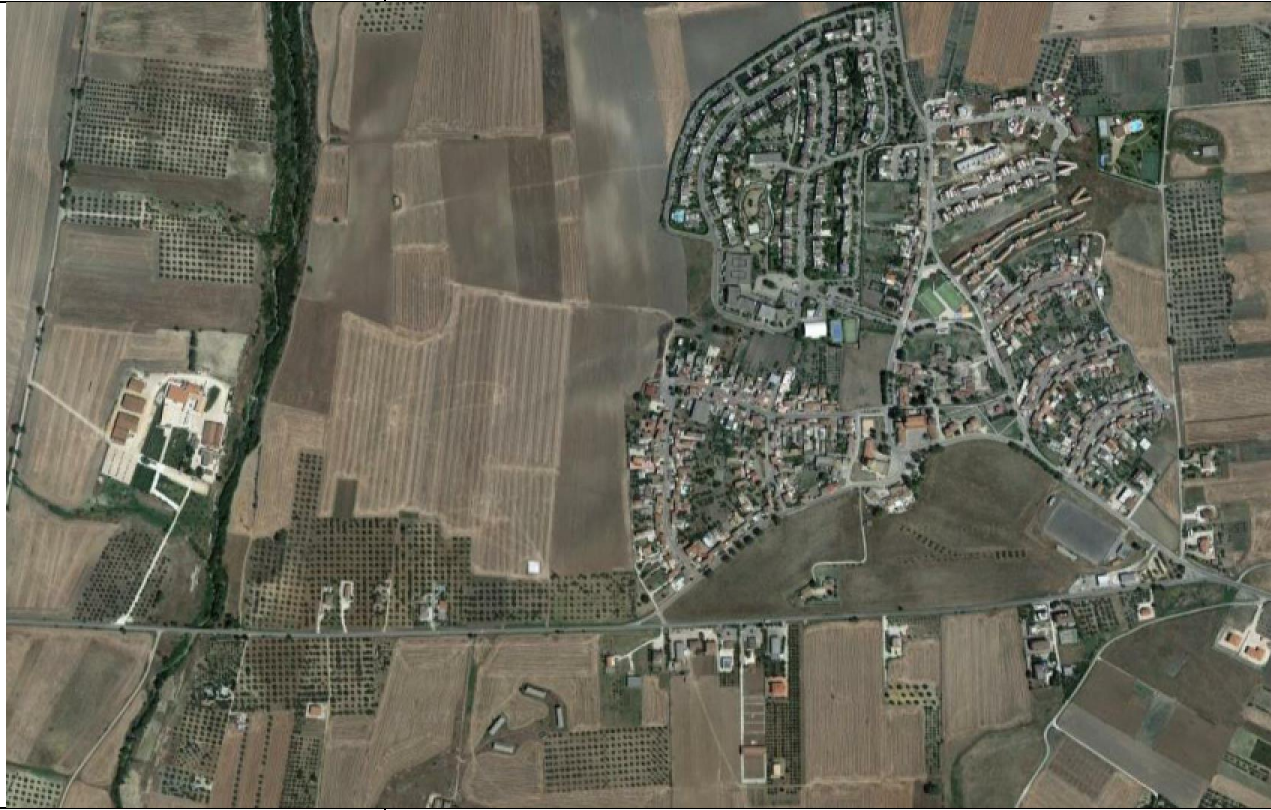
Punto 13	Lat. 40.65837 N, Long. 16.52185 E
Ubicazione	Strada Provinciale SP 8 – Matera Grassano
Corso d'acqua	Torrente Gravina di Picciano

Caratteristiche strutturali	Ponte in c.a.
Criticità	Ponte rilevato sulla strada extraurbana che collega Matera a Grassano, in località Borgo La Martella. Si rileva l'assenza di arginature.
Rilevanza del collegamento viario	Strada che consente l'arrivo al Borgo La Martella.

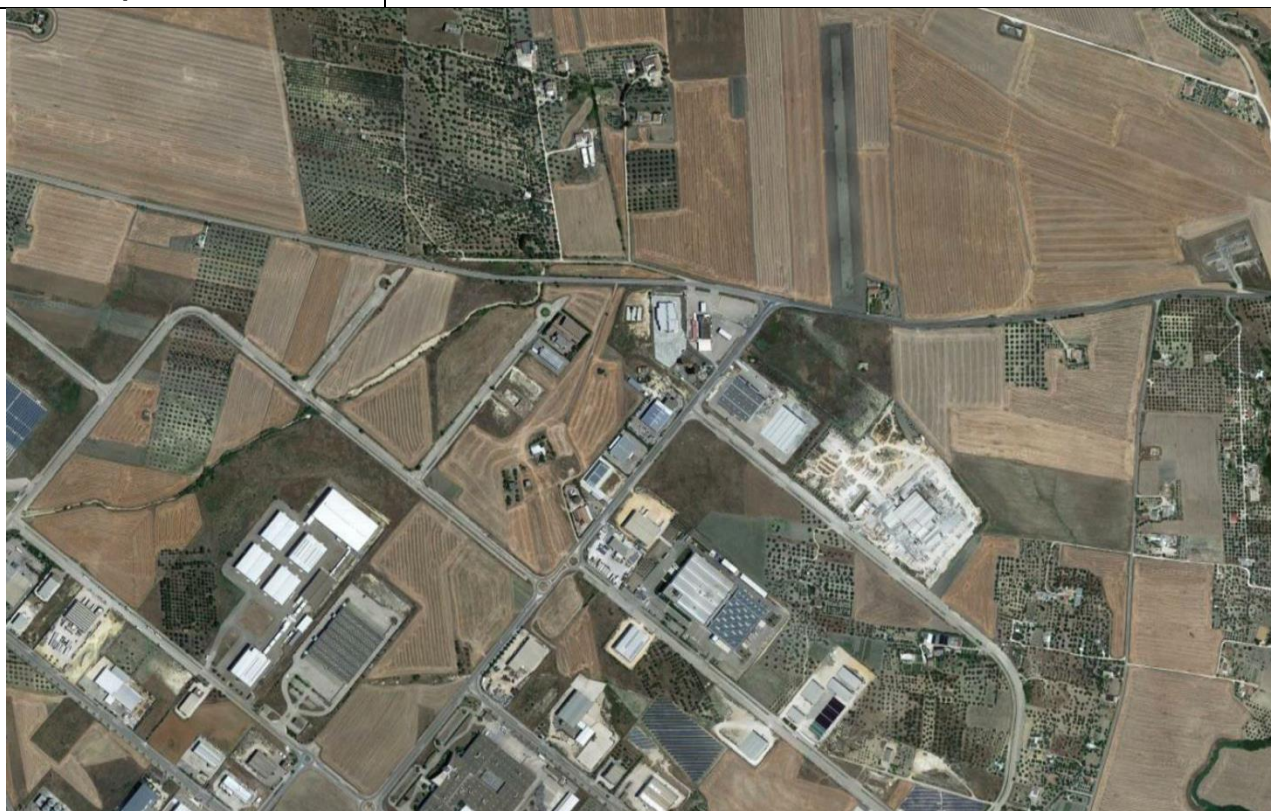
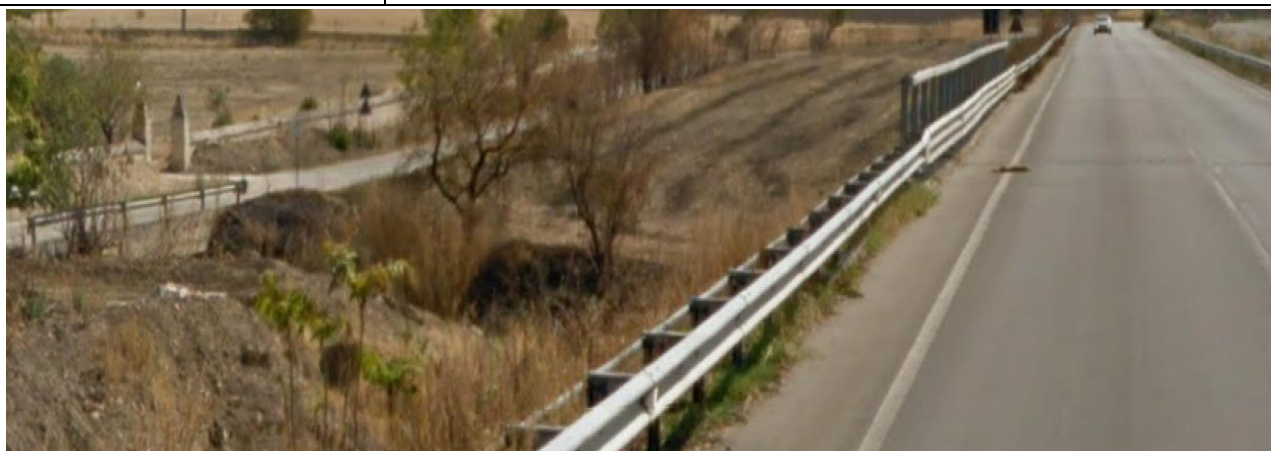
Punto 16	Lat. 40.68852 N, Long. 16.54352 E
Ubicazione	Strada Provinciale SP6 Matera Gravina
Corso d'acqua	Affluente torrente Gravina di Picciano

Caratteristiche strutturali	Ponte in c.a.
Criticità	Ponte rilevato sulla strada Provinciale SP6 Matera Gravina in località Zona industriale La Martella. Si rileva la presenza di altri due attraversamenti a monte, la presenza delle spalle in alveo e la fitta vegetazione possono inficiare l'efficienza del fosso.
Rilevanza del collegamento viario	Strada che consente l'arrivo alla Zona Industriale La Martella.

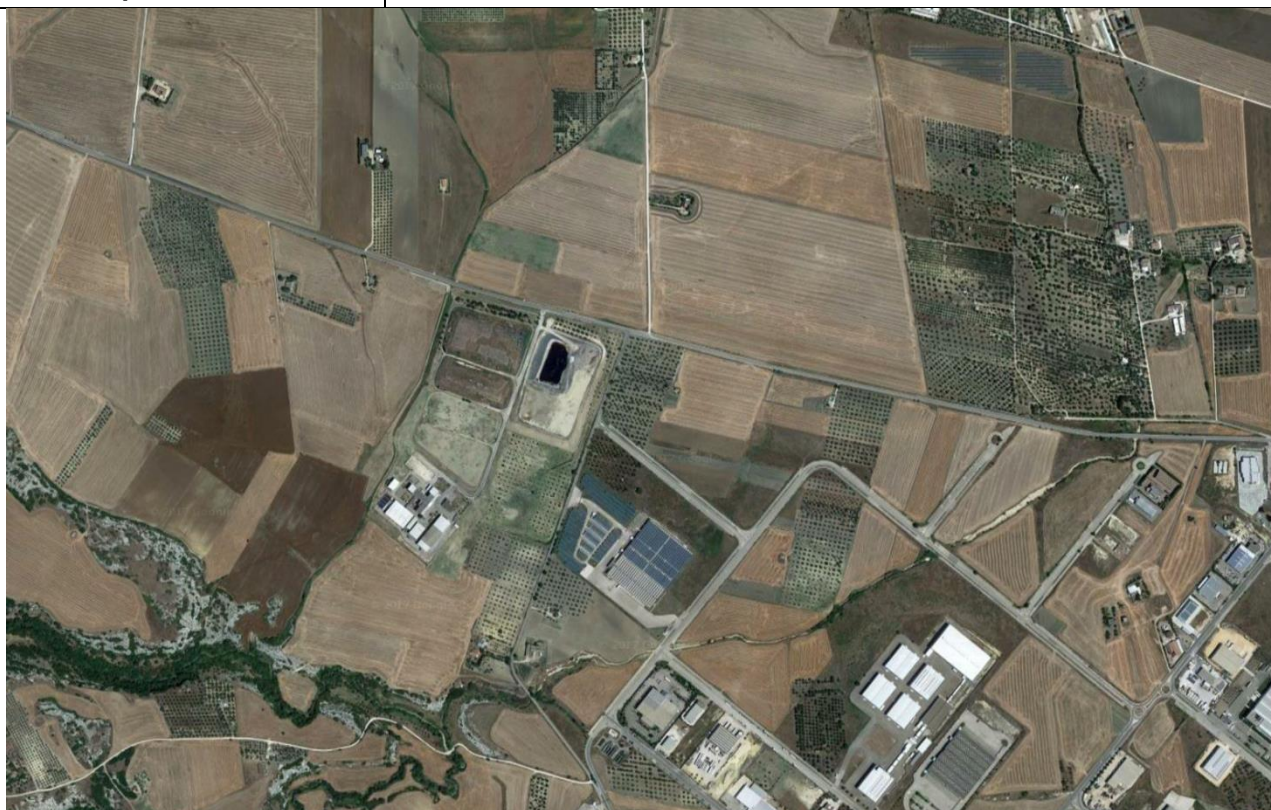
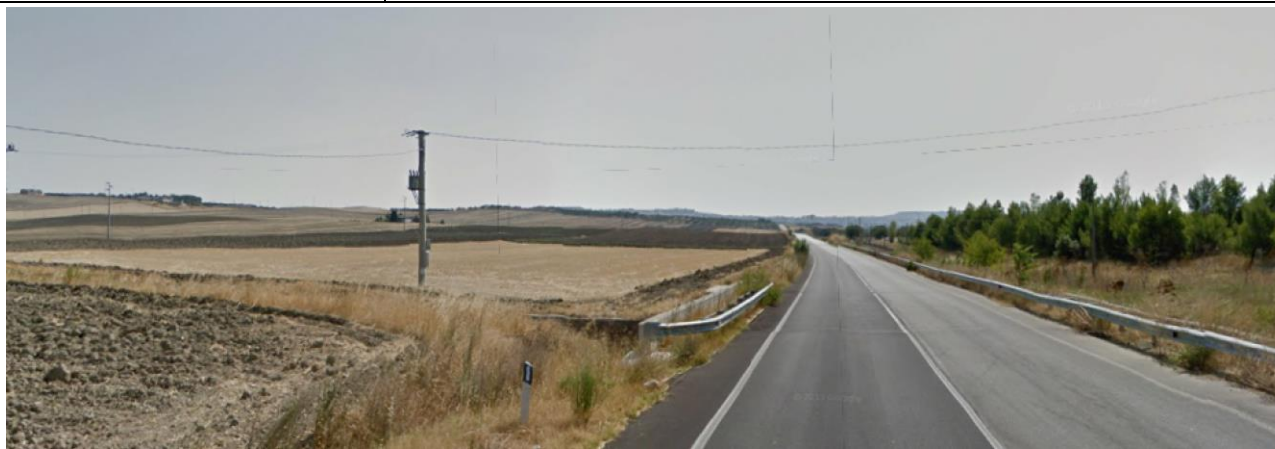
Punto 17	Lat. 40.69154 N, Long. 16.52584 E
Ubicazione	Strada Provinciale SP6 Matera Gravina
Corso d'acqua	Affluente torrente Gravina di Picciano

Caratteristiche strutturali	Tombino
Criticità	Tombino strada Provinciale la SP6 Matera Gravina in località Zona industriale.
Rilevanza del collegamento viario	Strada che consente l'arrivo alla Zona Industriale La Martella.
